西部水再生センター工事事故の対応状況について

本年2月に、「西部水再生センター事故調査部会」を設置し、先般、報告書がまとまりましたので、報告します。

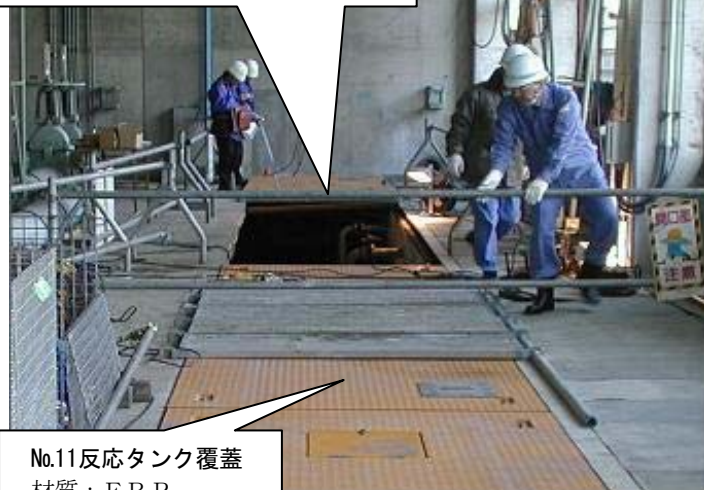
【写真】事故発生箇所の状況

転落事故発生場所

FRP製覆蓋と共に作業員が約10m下のタンク底部に転落した。

No.11反応タンク覆蓋
材質：FRP

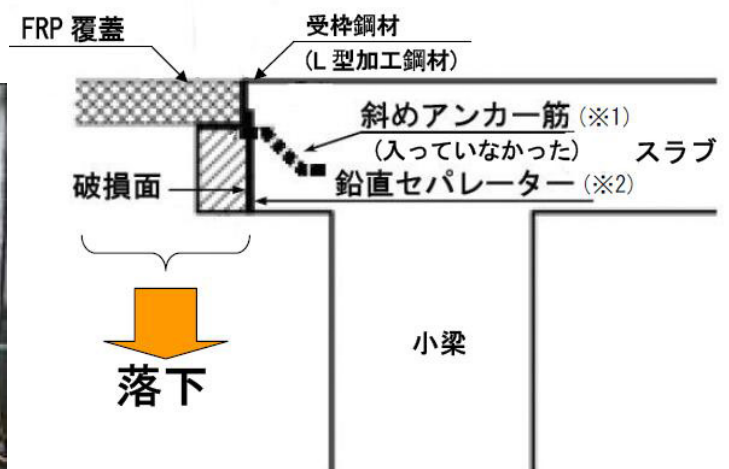
【図】受枠部の破損状況

事故発生箇所では、設計図では受枠部まで伸びている鉄筋が伸びておらず、設計図にある斜めアンカー筋がなく、鉛直方向のセパレーターが配置されるなど、設計図と異なった出来形となっていた。反応タンクの受枠部は、いずれも類似の構造となっているため、他の箇所でも調査したところ、同様の結果が見受けられた。また、管理用図書として用いている竣工図は、設計図と同じであり、現場出来形を反映したものではなかった。

部会の作業に専門的な視点から指導をいただいた池田^{しょうじ}尚 治横浜国立大学名誉教授は、事故について、「今回の落下事故の原因は、鉄筋が配置されていない無筋状態の付け根部断面において、そこに連続して設置された鉛直セパレーターの経年による腐食・膨張によるひび割れの発生、拡大した状況のもとで、作業荷重の作用によって、当該受枠部が破損に至ったことである。」としている。

※1 アンカー筋は、受枠鋼材をコンクリート構造物に固定するための鉄筋

※2 セパレーターは、本来（コンクリート打設時に）型枠間の寸法保持のために用いられる仮設材
