資料 1

建築・都市整備・道路委員会
令和元年7月2日
道路局

金沢シーサイドラインの列車事故について【報告】

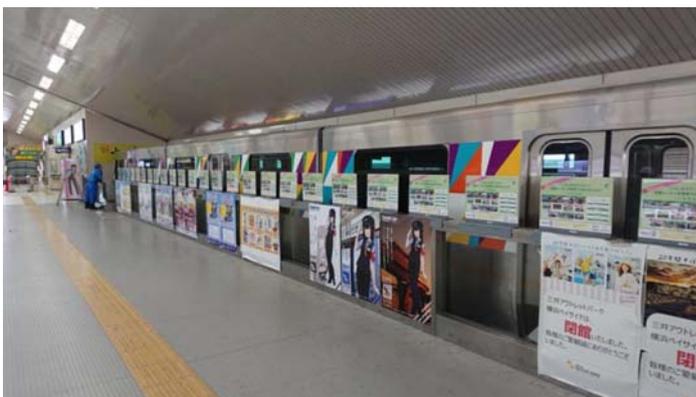
6月1日（土）、新杉田駅 20時15分発並木中央駅行きの列車が逆走し、車両止めに衝突したことにより、乗客15名が救急搬送（消防発表）されました。

ホーム側から見た衝突車両全景

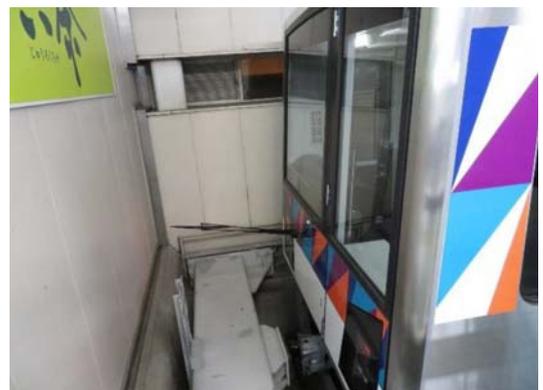
車両止めに衝突した状況

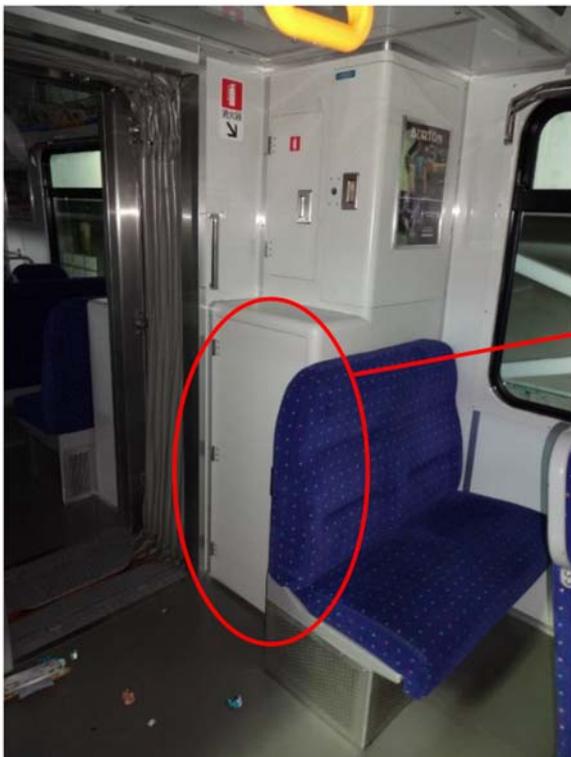
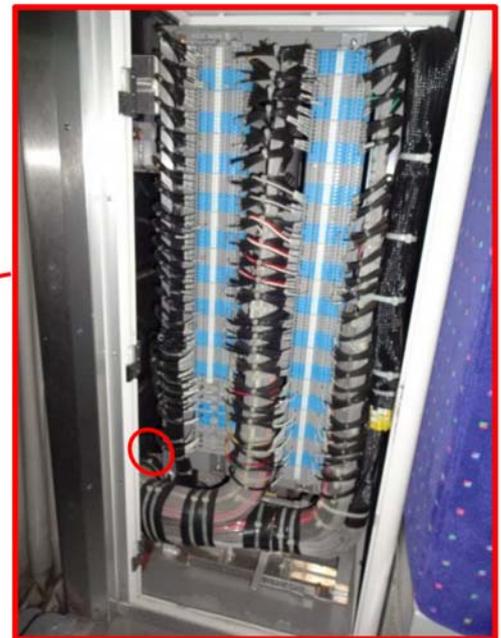
モーターの制御装置に金沢八景方面への進行を指示する信号を伝えるケーブル（F線）が断線していました。

赤丸の奥部分が今回断線箇所を示す
(写真は健全車両)

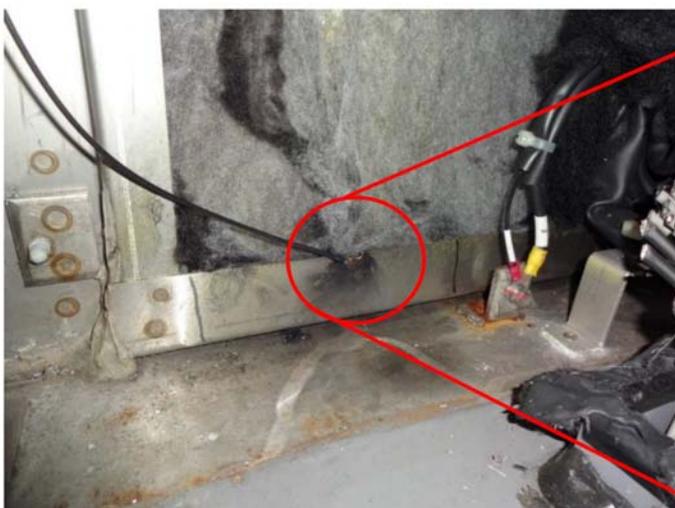
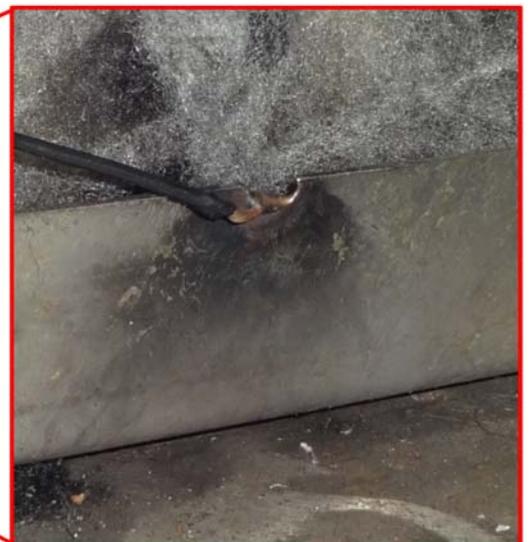
運営会社では、金沢八景方面へ進行を指示する信号を伝えるケーブルが断線し、モーターに進行方向を切り替える信号が伝わらなかったことが、直接的原因となった可能性が高いと考えています。

↑金沢八景方面への進行を指示する信号を伝えるケーブル（F線）が、車体に接触し、溶断して断線している状態を確認

運営会社では、異常発生時においても、安全側に作用するシステムとするため、F線、R線に異常があった場合に列車が出発できなくする自動運転の回路の改修をはじめとして、ソフトウェアの変更や断線を検知する信号回路の変更などの再発防止策について、検討を進めています。
