Ⅶ 木材利用に係る維持管理

木材利用に係る維持管理
点検と劣化診断

木材利用に係る維持管理-2 事例による経年変化と維持管理

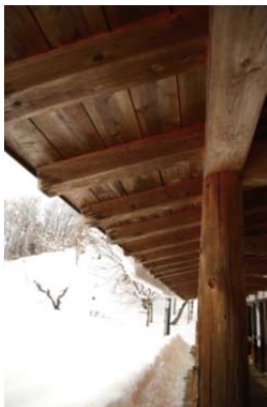
写真 7-1 雁木軒先

例えば、廊下側には軒の出が 900mm あるが、腰壁の下部に汚れが発生している箇所があったり、雁木の軒垂木の小口に雨が掛かり、汚れが発生している箇所があったりした。(写真 7-1)

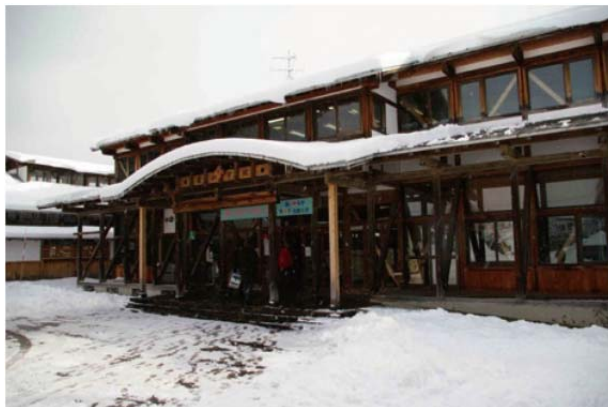
写真 7-2 正面玄関の隅柱

正面玄関の隅柱は、二方向から雨が掛かる位置にあるため、劣化が早まったと見られ、柱の取り替えを行っていた(写真 7-2)。

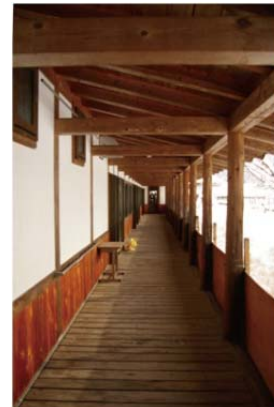
写真 7-3 雁木

雁木 (1,818mm) + 軒の出 (900mm) により、雨が掛からない壁の部分の木部に、汚れは見られなかった(写真 7-3)。

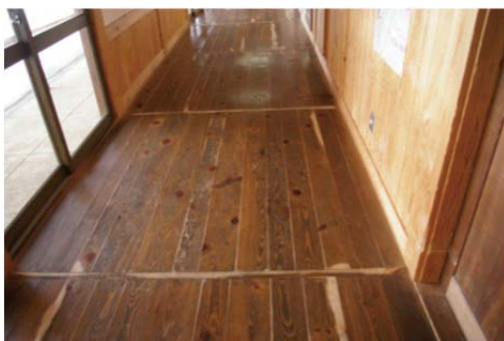
写真 7-4 廊下床

廊下に使用しているマツ板 (t = 21mm) の反りや暴れについては、飛び出した部分を削って対応していた。(写真 7-4)

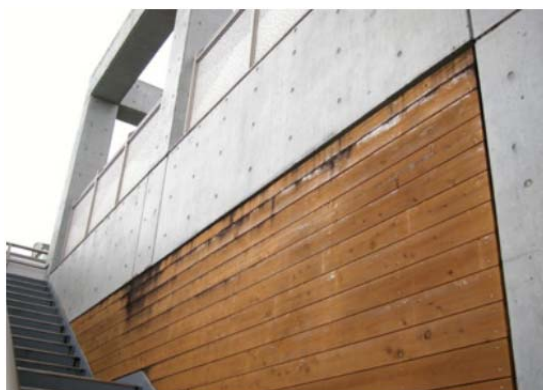
写真7-5 北西の外壁

北西の庇のない外壁の木部に、黒カビのような汚れが見られた（写真7-5）。

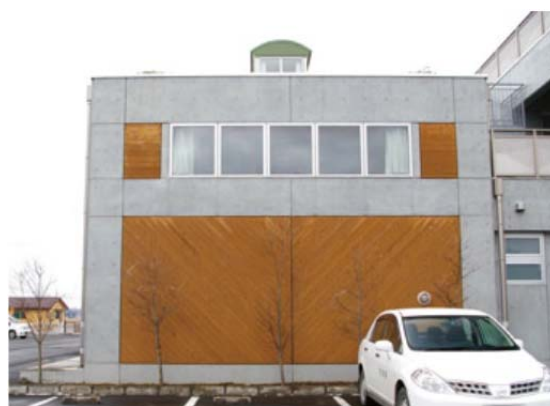
また、庇のない外壁の木部の上部で、塗料が落ち始めている形跡があった（写真7-6）。

写真7-6 外壁木部の塗料落ち有り

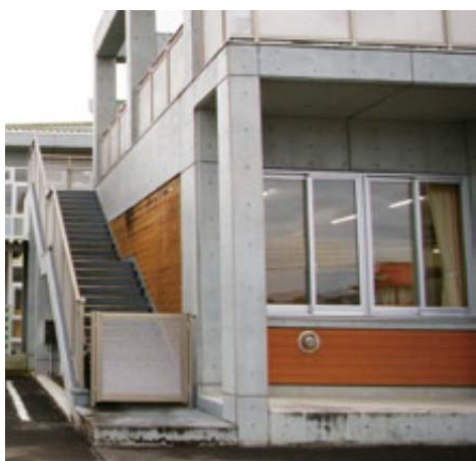
しかし、庇や軒が少しでもある部位については、塗装の色がはっきりと出ており、問題は見当たらなかった（写真7-7、7-8）。

写真7-7 北西外壁に隣接する庇下の外壁は塗料の落ちはない

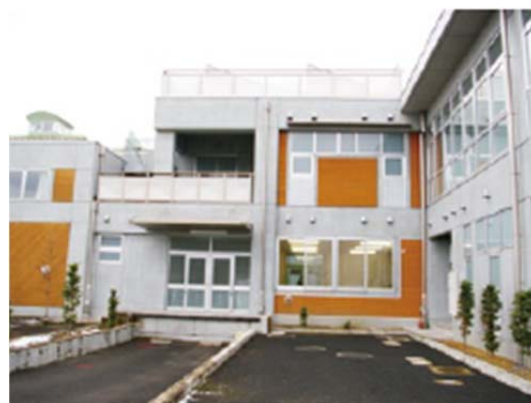
写真7-8 左側の外壁は軒の出があり塗料の落ち無し（卓越風の風下に当たる。）

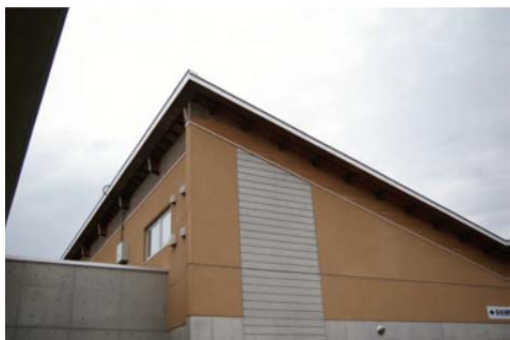
写真7-10 片流れ屋根棟部

片流れ屋根の棟側部分の木部で、塗料が落ち始めている形跡があった。この部位は他の部位に比較して、雨掛かりが多いためだと思われる。(写真7-10)

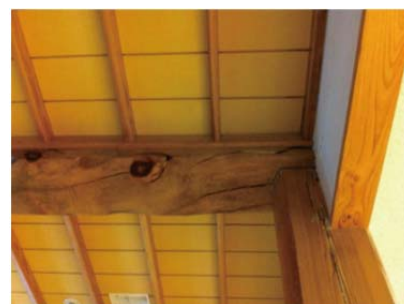
写真7-11 ねじれ対策の補修

しゅん工後1年で、はりに使用しているマツのねじれが目立ってきたため、隙間が見えないように枠を設ける補修を行った。

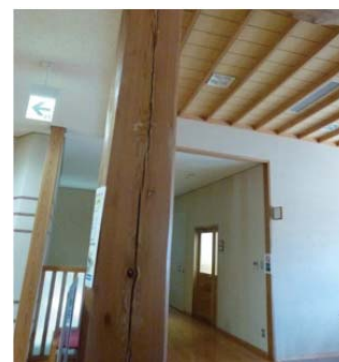
写真7-12 柱の割れ

また、柱等の割れについて、指が入るほどに亀裂が生じていた箇所は、一部樹脂で埋めるなどで、利用者のけがの防止のため対応した。(写真7-12)

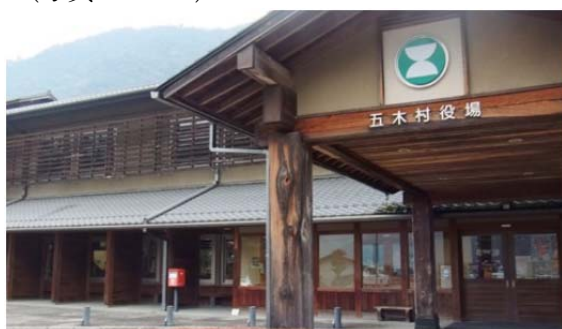
写真7-13 ポーチ独立屋根の柱

五木村は、霧の発生が多い地形であり、湿気が多い気候だが、庁舎外装については、今のところ問題は発生していない。ポーチ独立屋根の柱が、風雨に直接さらされていて劣化が進んでいるが、独立屋根のため、改修については大きな問題は出ていない。

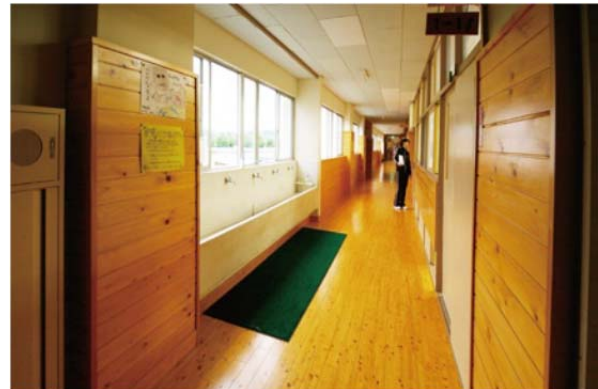
写真7-14 水回りのマット (都幾川中学校)

使用時における水かかりには注意しており、水回りにはマットを敷いて、水かかりの対策としている。(写真7-14)

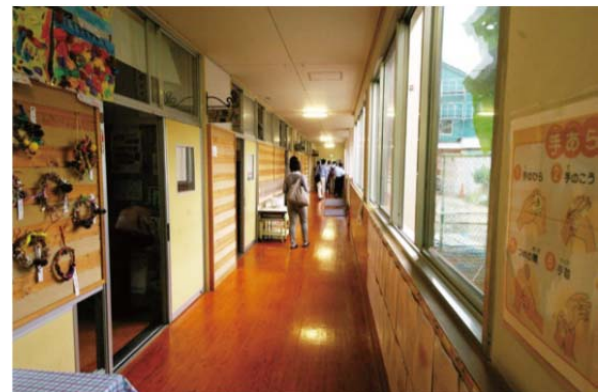
写真7-15 再塗装後の廊下 (明覚小学校)

明覚小学校では、水がかかった床の劣化が進んでいたため、調査前年1mm程度研磨し、再塗装を施している。(写真7-15)

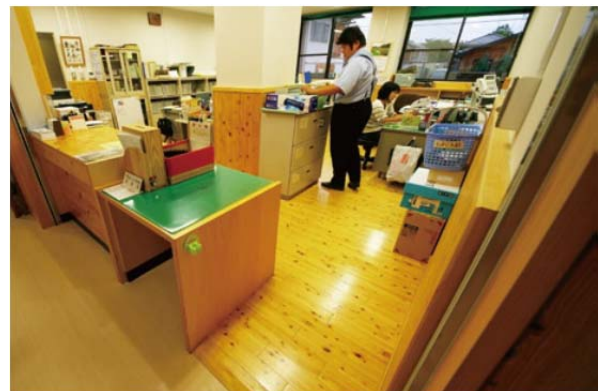
写真7-16 集成材の床 (都幾川公民館事務室)

メンテナンスに配慮して計画したこととして、床には集成材を使用していることが挙げられる。これにより、目地をなくし、砂やほこりのつまりを防ぐことができ、また、無垢材よりも表面の傷に対して強いと言える(写真7-16 都幾川公民館は、事務室として利用しているが、目立った傷や破損は見られない。)
