## 第3回 戸塚区品濃町最終処分場技術検討委員会

- 資料1 第2回委員会後の各種調査結果
- 1-1 地質特性
  - 1-2 水質特性
  - 1-3 水収支
- 資料2 整備計画（技術検討）について
- 2-1 処分場汚水による支障と対策
  - 2-2 積上げ廃棄物による支障と対策
- 資料3 報告事項
- 3-1 第2回戸塚区品濃町最終処分場技術検討委員会議事録
  - 3-2 戸塚区品濃町最終処分場検証委員会の概要

地質調査結果

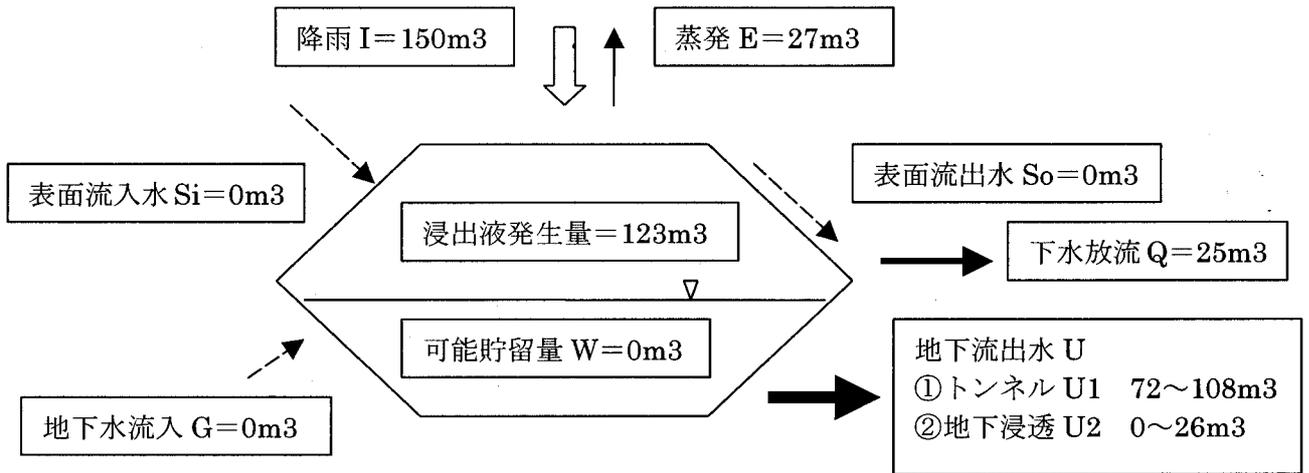
埋立地への流出入量は、「最終処分場の計画・設計要領」（（財）全国都市清掃会議編）を参考にして、平成 18 年 9 月の降雨量から水収支を試算すると、以下のように示される。

I : 降水量 (mm)

A : 埋立地集水面積 (m<sup>2</sup>)

E : 蒸発量 (mm)

Si : 地表面を伝わり埋立地外から流入する水量 (m<sup>3</sup>)

So : 埋立地への降水が埋立層内に浸透せず、表面流出となって埋立地外へ流出する水量 (m<sup>3</sup>)

G : 埋立地内へ流入する地下水または湧水の水量 (m<sup>3</sup>)

Q : 水処理を行う浸出液量 (m<sup>3</sup>)

W : 埋立地のごみや覆土中に貯留できる水分量 (m<sup>3</sup>)

U : 地下水へ流出する浸出液量 (m<sup>3</sup>)

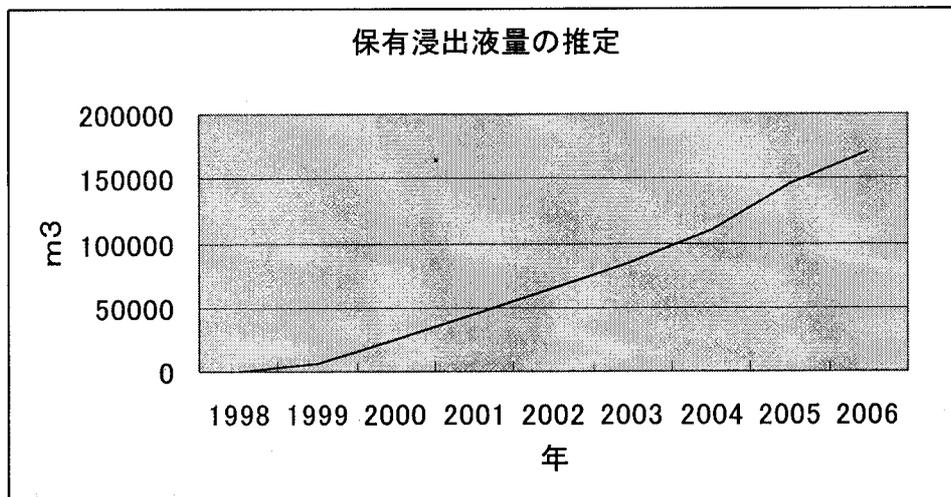
これらの事実により、浸出液が処分場の内部に貯留され始めた時期を平成 10 年 9 月とし、その時点から浸出液の汲み上げを中止した平成 15 年 9 月まで、蒸発の効果が大きいと考え浸出係数を 2 乗したもの（C3）を降雨量にかけて浸出液の累積量を算出し、平成 15 年 10 月からは、浸出係数（C1）を降雨量にかけて浸出液の累積量を算出した。

平成 15 年 7 月（2003 年）に品濃町第一町内会から、川上川の汚染原因究明の依頼があったことを考慮すると、貯留可能量は 93,785m<sup>3</sup> 程度（6 月までの合計値）と推測できる。これは処分場埋立容量（約 910,000m<sup>3</sup>）の約 10% である。

3 年で全て汲み上げた場合の一日当り汲み上げ量 86m<sup>3</sup>

2 年で全て汲み上げた場合の一日当り汲み上げ量 128m<sup>3</sup>

1 年で全て汲み上げた場合の一日当り汲み上げ量 257m<sup>3</sup>

但し：浸出液 No.1 は、平成 18 年 9 月より汲み上げを行っていることと、保有浸出液量が上記数字より小さい可能性が高いため、実際の一日当り汲み上げ量は（参考）より少なくなる。

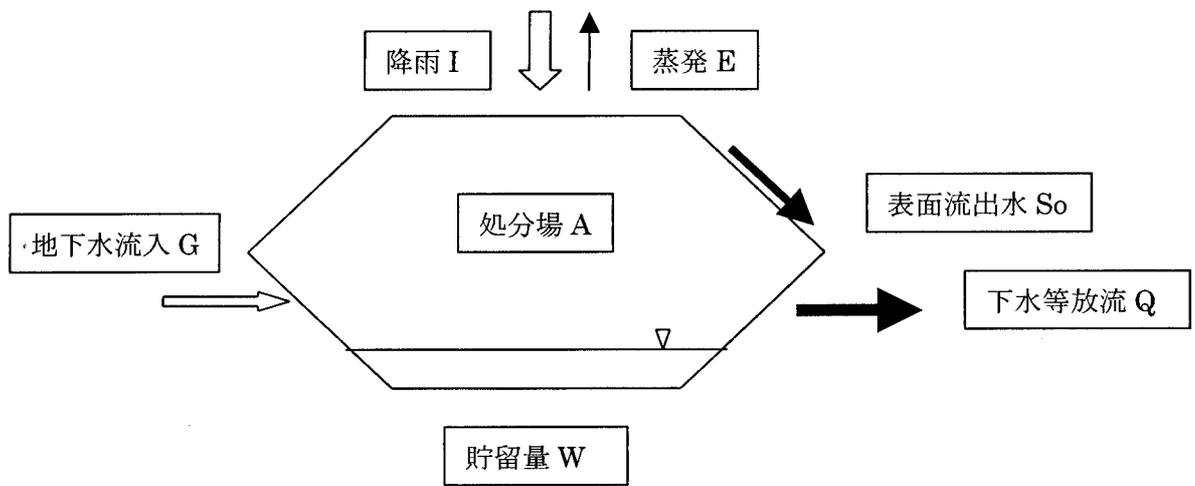
覆土完了後の、水収支は以下のように予想できる。

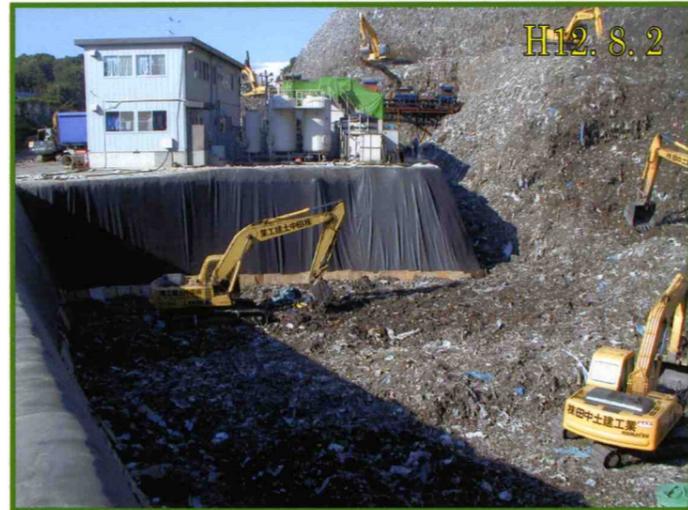
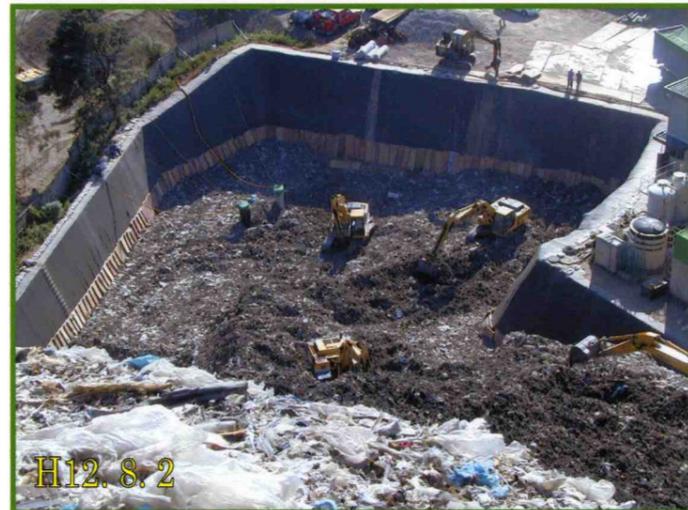
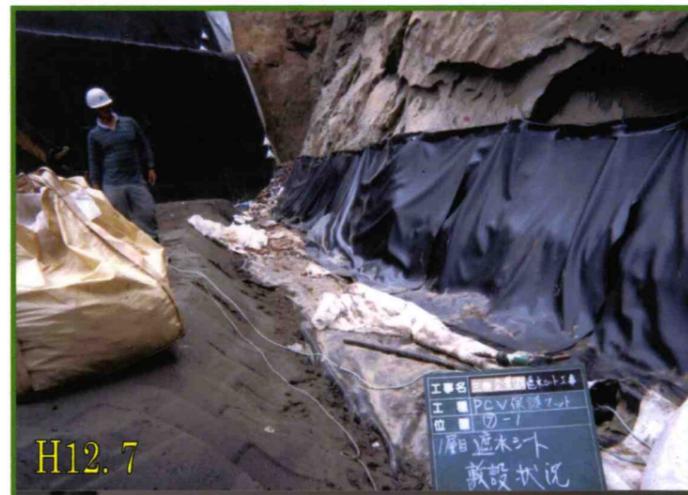
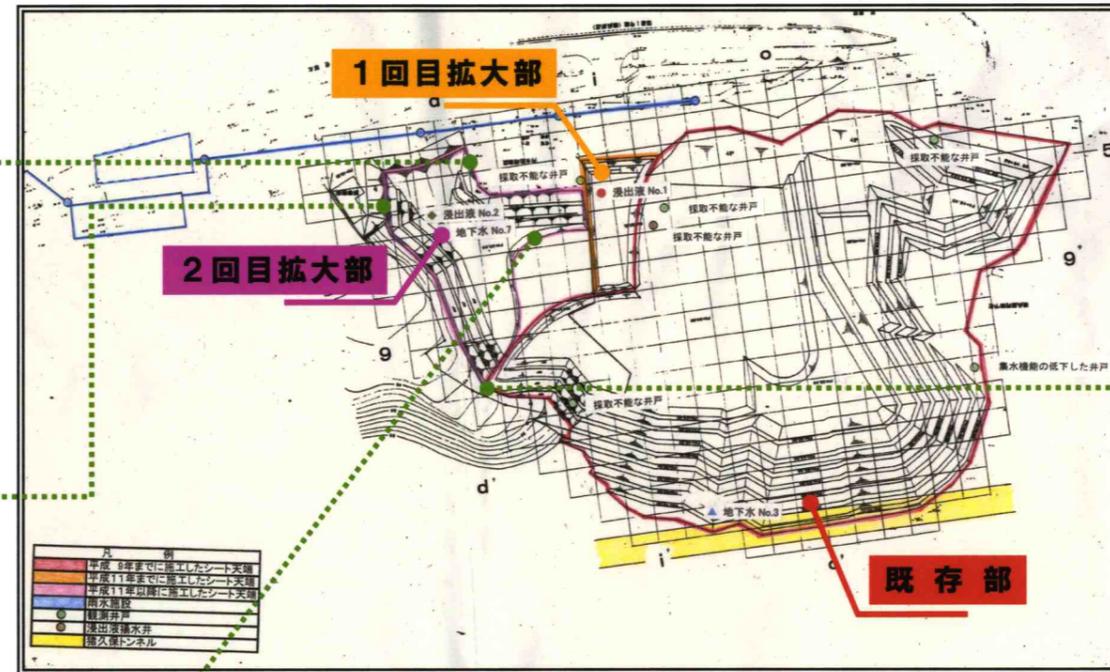
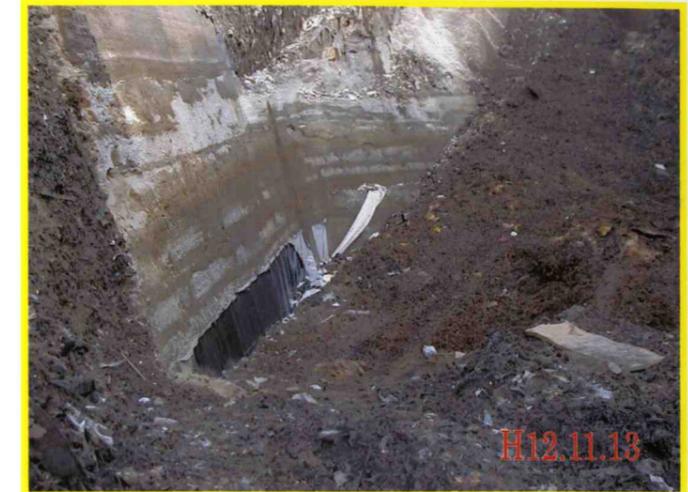
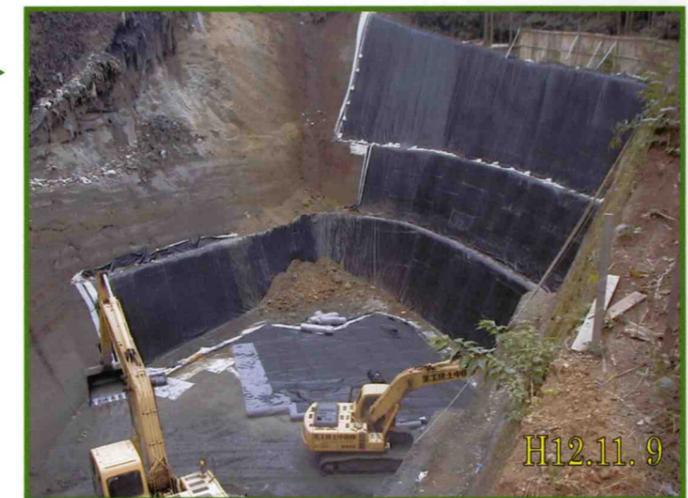
2回目の拡大時（平成11年11月～平成12年11月）、地山掘削後の遮水シート敷設の途中、既存部の積上げ廃棄物が崩落し、敷設済み遮水シートが破損した。また、遮水シート未敷設部にも崩落廃棄物が被ってしまった。その後はこの箇所さらに廃棄物を積み上げ、現在まで不備が残ったままになっている。

本市では、破損前後の遮水シートの敷設状況を写真撮影しており、これらの写真からは「拡大部では、底盤及び森林側側面には遮水シートが概ね敷設されているが、既存部との接合箇所（小段一段目から上部）において大きな不備があり、最大の漏出箇所となっている」と推定される。

↑  
廃棄物崩落

### 写真から推定される2回目拡大部の状況

- 底盤から高さ5～8mまでは遮水シートが概ね敷設されている
- 水処理施設脇から森林側までの側面には遮水シートが概ね敷設されている

→ 遮水工の不備は、既存部と2回目拡大部との接合不良部分、底盤から高さ5～8m付近の側面であり、当該箇所が最大の浸出液流出箇所と推定される

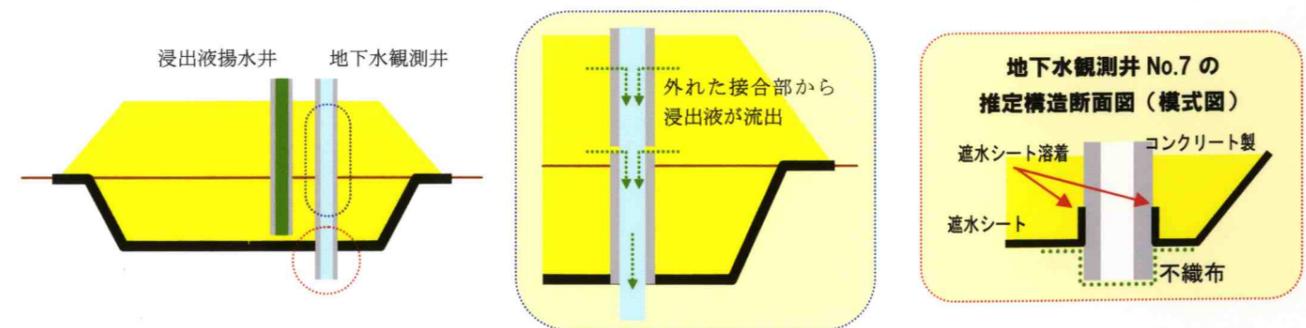
地下水観測井 No.7 は、場内に下図の構造でヒューム管の接合により設置されており、この接合部が廃棄物埋立作業中に廃棄物の土圧で外れてしまっている。

| | 処分場汚水による支障と対策 | 積上げ廃棄物による支障と対策 |
|---|---|--|
| 支障除去の方法 | キャッピングにより場内への雨水等の浸入を抑制した上で、場内の保有水を汲み上げて排除し、場内水位を常時下げることによって漏出防止を図る | 接合不良箇所から処分場汚水が漏出している地下水No.7観測井をコンクリート注入等により封じ込める |

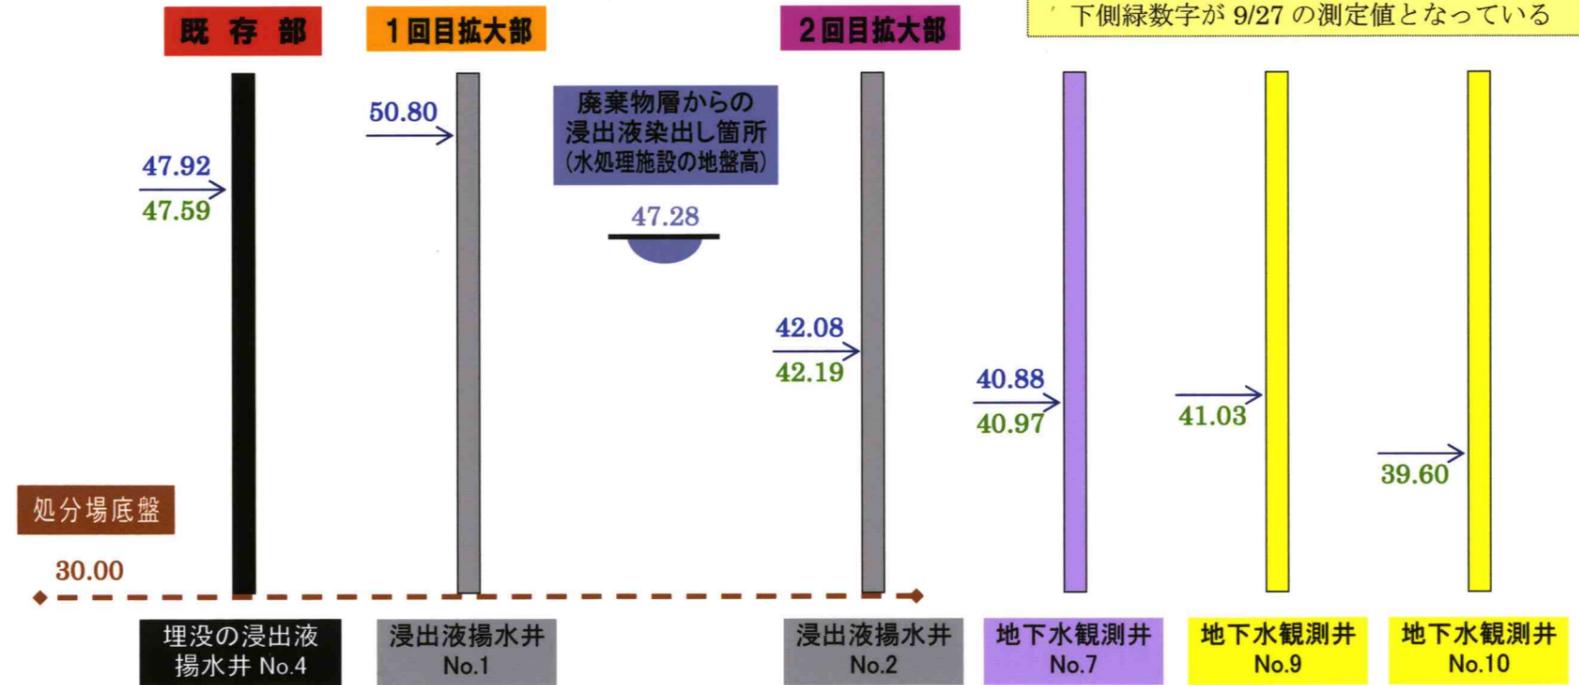
### 2 処分場内浸出液及び周辺地下水との水位比較

#### 過去の状況、水位及びヘキサダイアグラムから推定される流出経路等

- 処理水を「既存部」の標高 83m 地点に返送していた
- 水処理施設の地盤高を基準とすると、「既存部」と「1回目拡大部」の水位は高く、「2回目拡大部」の水位は低い
- 水処理施設脇の廃棄物法面から浸出液が染み出している  
→ 「既存部」と「1回目拡大部」の遮水能は概ね良好であり、場内浸出液の流向は「2回目拡大部」の方向にある。
- 「既存部」・「1回目拡大部」と「2回目拡大部」との間には遮水工の不備がある
- 「2回目拡大部」の水位は、処分場底盤よりも高い
- ヘキサダイアグラムの類型群②  
→ 「2回目拡大部」の遮水工不備による流出箇所の高さは、処分場底盤よりも高い。また、流出方向は南東であり、流出による汚濁地下水はトンネル内で捕集されている。
- 地下水観測井 No. 7 には、接合不良があり、浸出液が流入している
- ヘキサダイアグラムの類型群①において、地下水 No. 7 と地下水 No. 9 の水位はほぼ同じである  
→ 地下水観測井 No. 7 の接合不良箇所から南東方向に流出している。

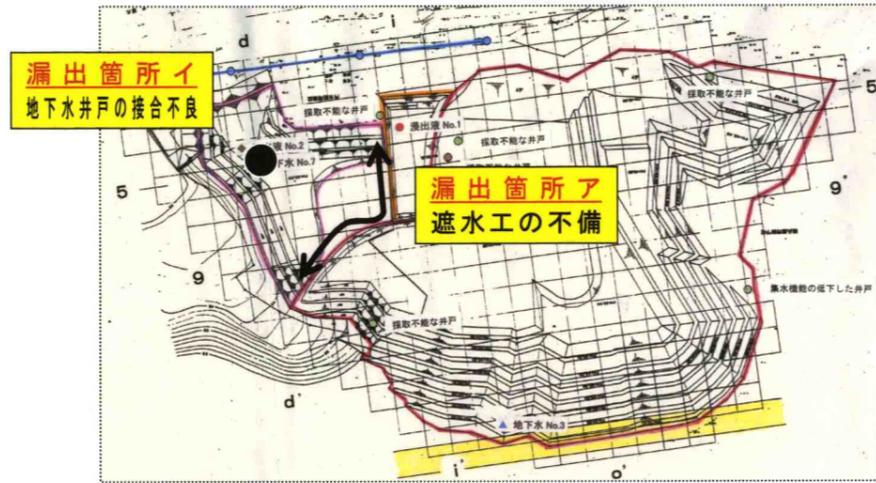
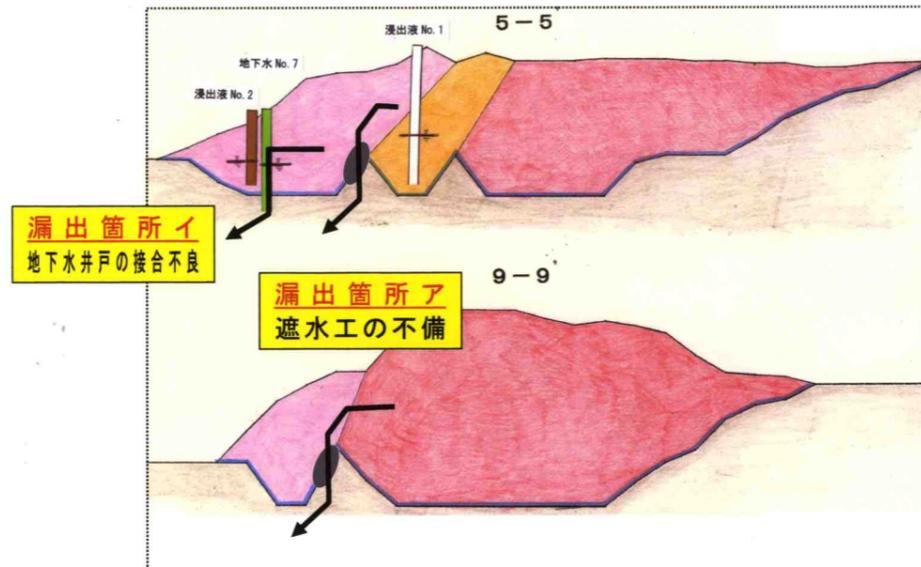
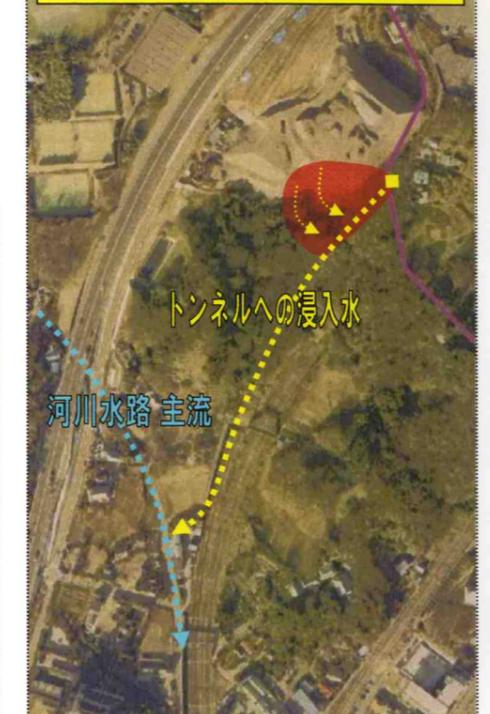
- 漏出による汚濁地下水は南から南東の方向へ流下している
- 汚濁地下水はトンネル内で概ね捕集されている
- 集水された汚濁地下水は河川水路主流に合流している

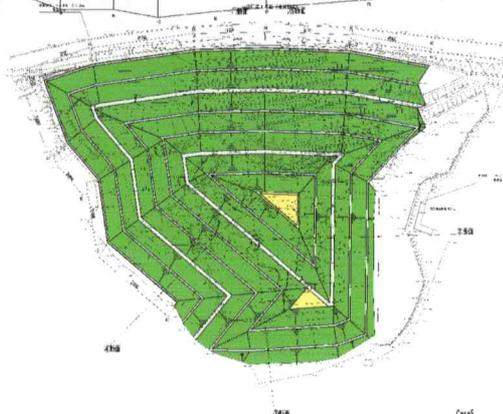
計画案比較表

| | | 方法 ①<br>法面整形案 | 方法 ②<br>テールアルメ案 (Max20m) |
|---|---|--|---|
| 計画案の概要 | | 国道1号線に面し、整形された法面(約1:1.5)が比較的安定していると考えられるため残し、その他外周の法面を安定勾配(1:1.8)に整形を行う案 | 国道1号線側及び西側境界側にテールアルメ(Max20m)を設置し、さらなる埋立容量を増大を図り、廃棄物の排出量を低減する案。 |
| 工事の概要 | | <ul style="list-style-type: none"> <li>・盛土(廃棄物) 20,000m<sup>3</sup></li> <li>・切土(廃棄物) 140,000m<sup>3</sup></li> <li>・搬出(廃棄物) 120,000m<sup>3</sup></li> </ul> | <ul style="list-style-type: none"> <li>・盛土(廃棄物) 110,000m<sup>3</sup></li> <li>・切土(廃棄物) 79,000m<sup>3</sup></li> <li>・搬出(廃棄物) - m<sup>3</sup></li> <li>・埋戻し土(良質材) 31,000m<sup>3</sup></li> </ul> テールアルメ背面部 |

| | | 方法 ①<br>法面整形案 | 方法 ②<br>テールアルメ案 (Max20m) |
|---|---|--|---|
| 特徴 | 長所 | <ul style="list-style-type: none"> <li>・法面整形を行うため、全体的に圧迫感が緩和される。</li> <li>・国道1号線に面し比較的整形された法面(約1:1.5)部を残すため、利用するため、工事面積を小さくすることができる。</li> </ul> | <ul style="list-style-type: none"> <li>・場外に大量の廃棄物を搬出する必要がない。</li> <li>・国道1号線に面する部分及び南西部民地境界側にテールアルメ(Max20m)を設置することにより、処分場内に廃棄物の移動先を確保する。</li> <li>・全体的に法面が一定勾配で整形されるため、法面部の通気シート敷設及び排水溝の施工が比較的し易い。</li> <li>・廃棄物を場内移動するため、場外搬出路を確保する必要がない。</li> </ul> |
| | 短所 | <ul style="list-style-type: none"> <li>・場外に大量の廃棄物処分先を確保し、搬出する必要がある。</li> <li>・国道1号線に面し整形された法面(約1:1.5)部の通気を別途考慮する必要がある。</li> <li>・廃棄物の場外搬出路を確保する必要がある。</li> </ul> | <ul style="list-style-type: none"> <li>・敷地境界にテールアルメ(Max20m)を設置するため、工事費用が方法①に比較して大きくなる。</li> <li>・テールアルメ(Max20m)を設置するため、国道1号線側や周辺に若干の圧迫感が感じられる。(緑化工等により、軽減策が考えられる。)</li> <li>・工事面積が大きくなる。</li> </ul> |
