## 耐震改修の事例紹介

## 耐震改修 内田マンション

## 耐震改修 三之谷マンション

## 耐震改修 東電同窓電気株式会社 本社社屋

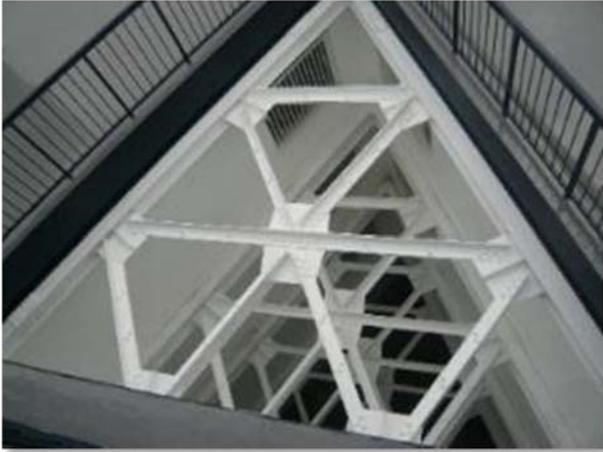
<鉄骨水平ブレース補強工事>

3棟の建物が吹抜けを囲んで繋がった、星形状の共同住宅です。各棟とも短手方向の耐力に余裕があるので、吹抜け部に鉄骨水平ブレースを設け、棟同士を連結することで長手方向の耐力不足を補い、建物全体で耐震性能を満足させる計画としました。既存の建物形状を生かした最小限の補強により、効果的に耐震性が向上しています。工事は居住者が入居している状態で行い、外観および室内に影響の無い補強形式で、居住者への影響を低減することに配慮しました。

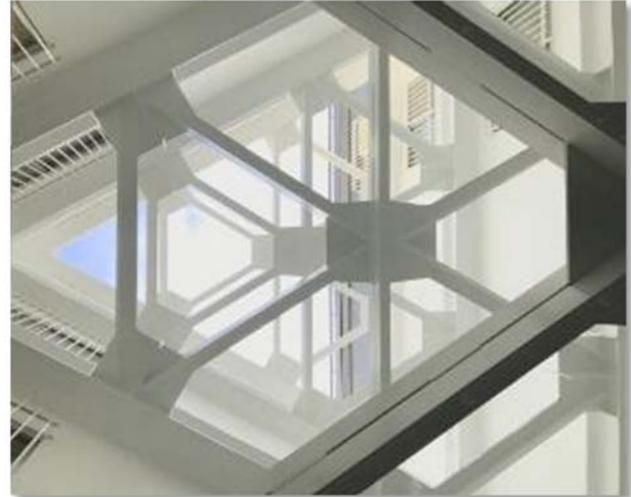
吹抜け部（改修後）

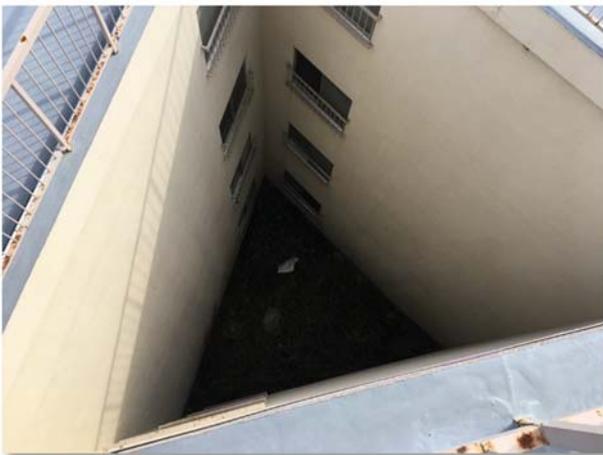
鉄骨水平ブレース補強を見上げた様子  
魅せる補強となっている

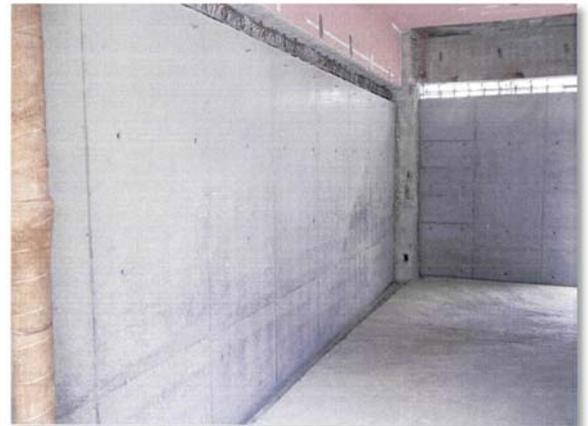
耐震壁の増設

竣工後45年を経過した鉄筋コンクリート造5階建建物の耐震改修工事です。1階は賃貸テナント、2階以上は賃貸住宅として使用されています。耐震診断の結果、1～3階に補強が必要と判定されました。1階部分はテナントの退居に合わせ間仕切りを兼用した鉄筋コンクリート耐震壁補強や外壁に出入口を設けた開口付き耐震壁補強を行っています。2、3階は外廊下に面した腰壁をスリット工法により室内に入居することなく補強工事を行いました。

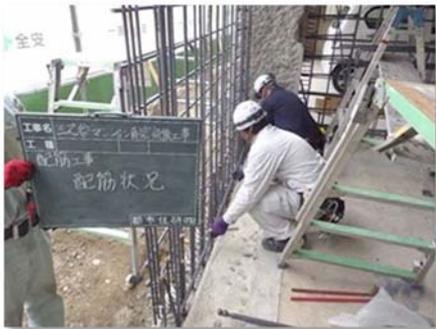
改修中

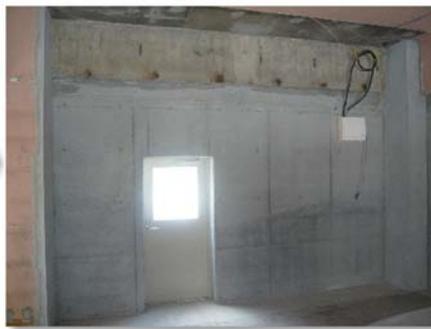
改修後

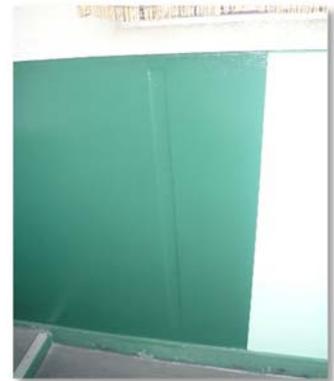
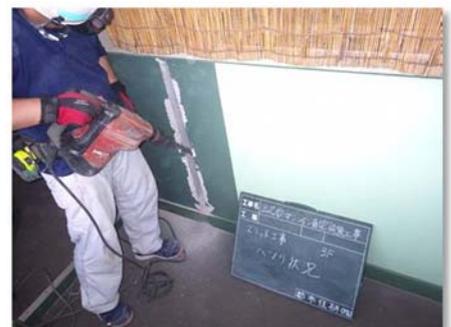
2階以上の共同住宅部分は外壁への耐震スリット設置のみとしている

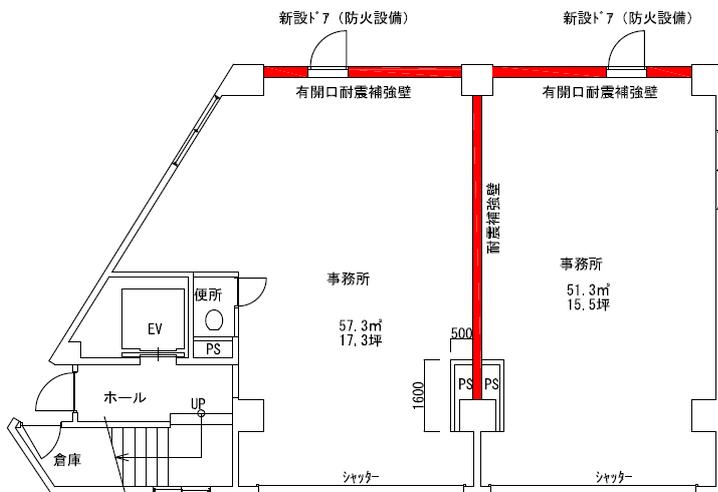
1階補強位置

【凡例】 ■ 増設壁

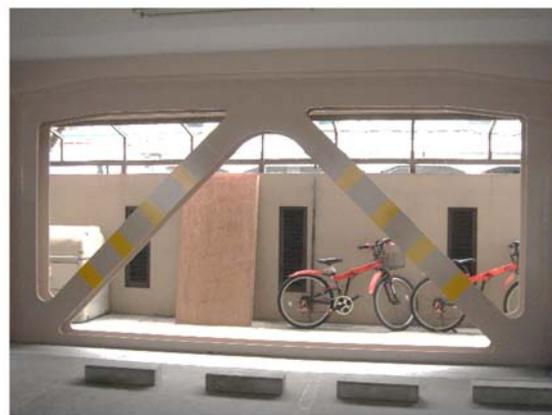
鉄骨ブレース補強

1階ピロティには桁行方向の強度を増すために鉄骨ブレースを配置しました。地震の変形が大きいことが予想された2・4階には、柱鋼板巻き付け補強を行うことで、柱の変形を抑え、建物各階の固さのバランスを調整しました。最上階には平面的な固さのバランスを改善するため、柱に取合う腰壁部に耐震スリットを設けました。もともと旧耐震基準としては高めの耐震性が確保されており、補強量は比較的少なく済みました。

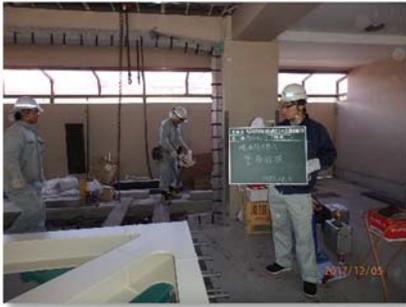
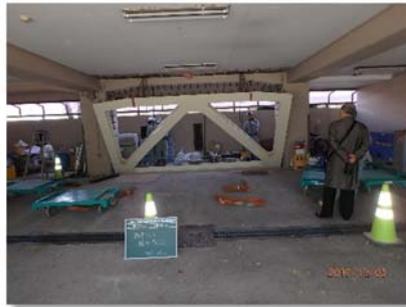
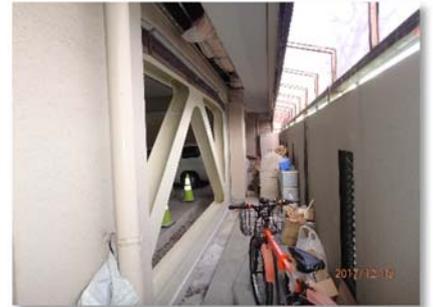
＜鉄骨ブレース補強工事＞ 1階駐車場内に鉄骨ブレースを設置

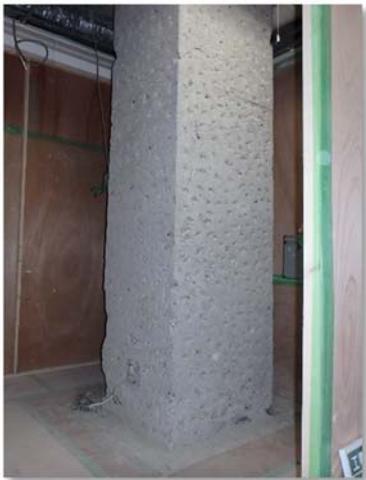
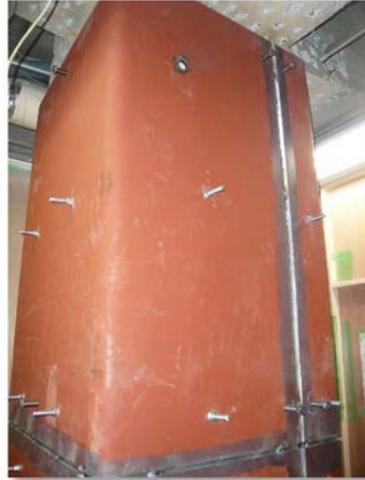
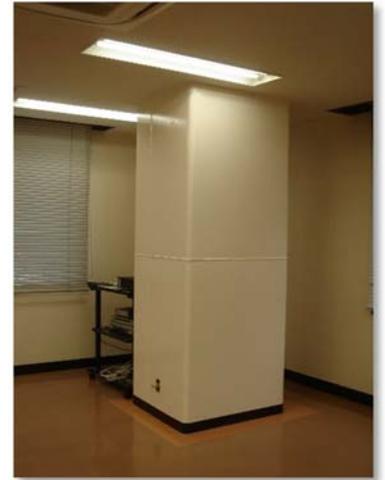
＜柱鋼板巻き付け補強工事＞ 柱が一回り大きくなるものの使用上の影響は小さい

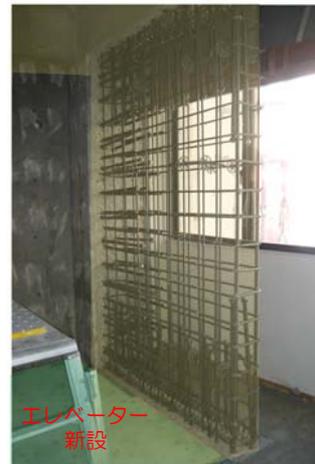
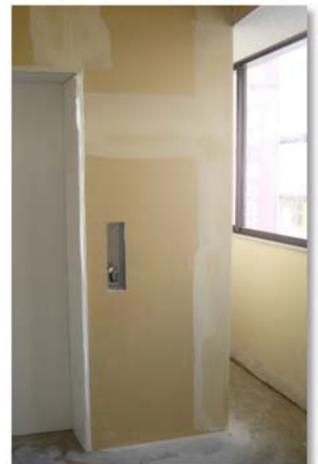
エレベーター新設部のそで壁補強

仕上内部の様子（配筋時）

壁の配置のバランスが悪く、耐力壁による補強などが必要でした。所有者の方の希望として、室内空間の利用に配慮し、内装・外装を大きく変えず、エレベーターの新設や設備の変更等と合わせて耐震改修を行いたいとのことでした。そのため、設備等による構造への影響も考慮しながら、そで壁補強・耐震スリット等の建物に影響が少ない補強方法で耐震性能を向上させる計画としました。全館空室の状態で行うことができたこともあり、施工時の問題も臨機応変に対応し、計画通りに施工することができました。

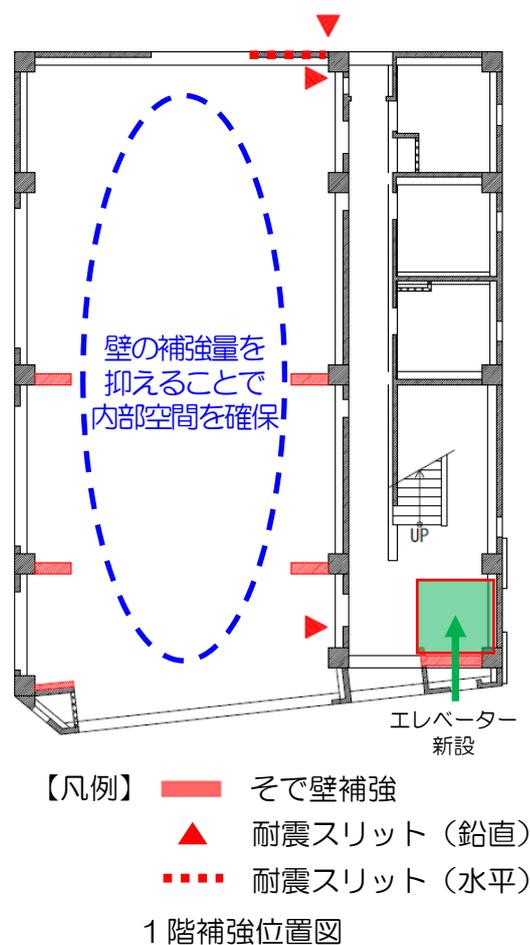
そで壁・スリット補強などにより最小限の補強量とすることで、広い室内スペースを保持できた。

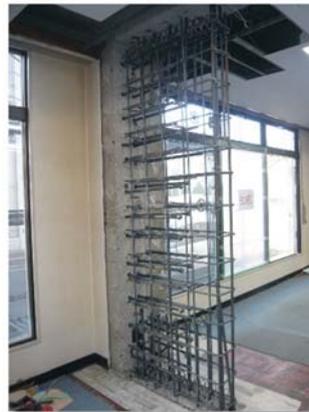
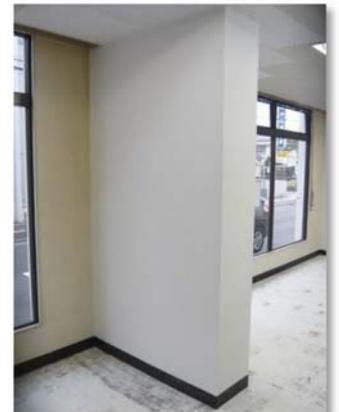
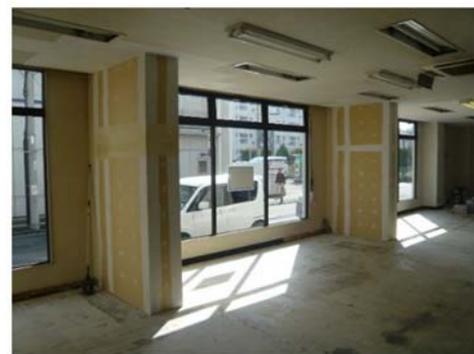
＜執務室そで壁補強工事＞

配筋状況

仕上げ復旧後

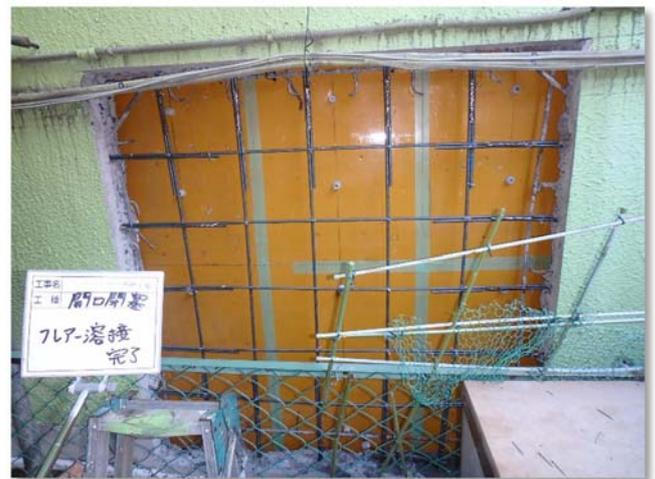
耐震壁開口閉塞補強部の配筋状況

耐震診断の結果、地震に対しての建物の粘り強さ（変形性能）が不足しているために補強が必要と判定されました。補強方法としては、1階の耐震壁の開口を塞いで強度を向上させるとともに、1階から5階の窓際に耐震スリットを設けて、柱の粘り強さを向上させました。建物を使用しながら工事を行う必要があるため、耐震スリット工事の際は低騒音の工法を採用しました。

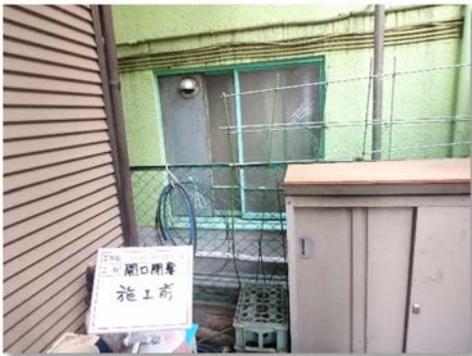
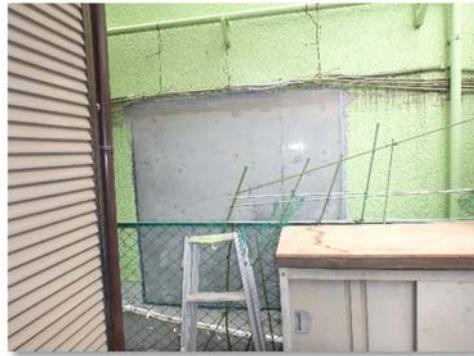
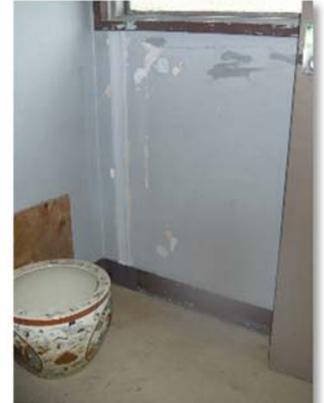
＜耐震壁開口閉塞補強工事＞隣地の協力を得ながらの工事となった

＜耐震スリット工事＞

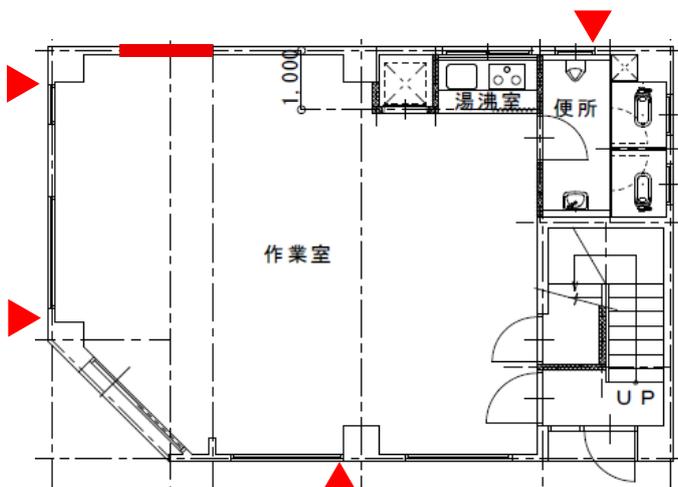
【凡例】 — 耐震壁開口閉塞補強 1階補強位置  
▶ 耐震スリット

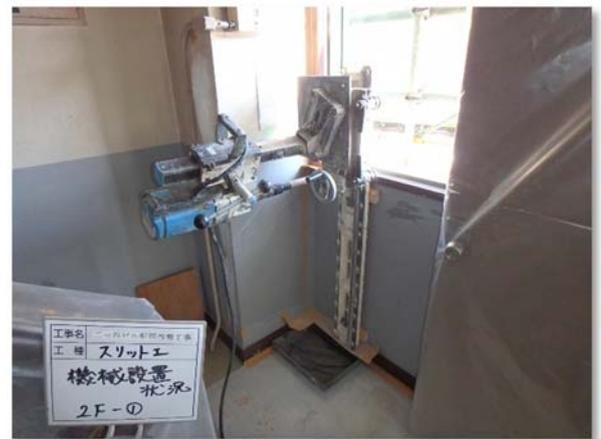
スリット削孔中の様子  
低騒音工法を採用

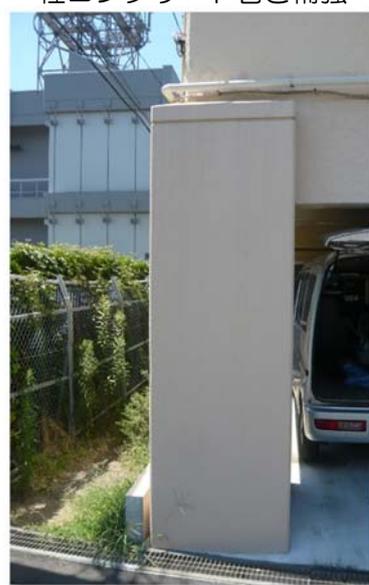
柱コンクリート巻き補強

耐震診断の結果、1階におけるピロティ部分（駐車場）の強度不足と、壁の配置の偏りによるバランスの悪さから、補強が必要と判定されました。これに対し、1階ピロティの柱に鉄筋コンクリートを巻き立てる補強により、強度の向上と平面的な固さのバランス改善を行いました。この補強方法により、駐車場の利用台数を変更することなく必要な耐震性を確保することができました。

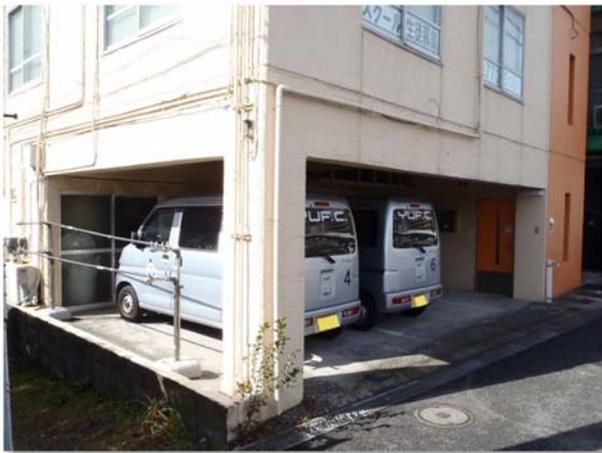
〈鉄筋コンクリート巻立て柱補強工事〉 1階ピロティ柱を鉄筋コンクリートで増打ちして補強

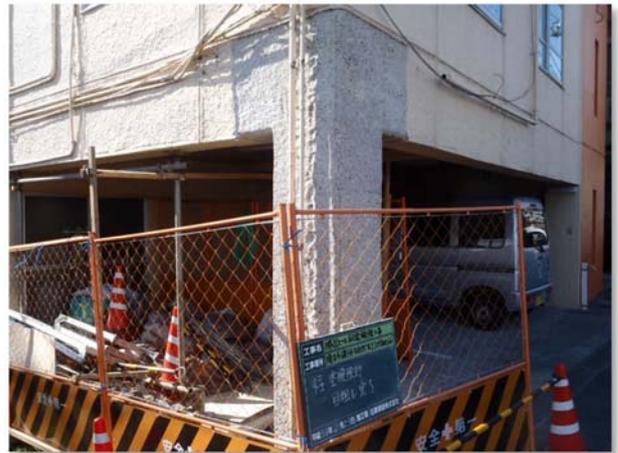
鉄筋コンクリート増打ち部と既存部分が一体となるように表面の目荒しを行う

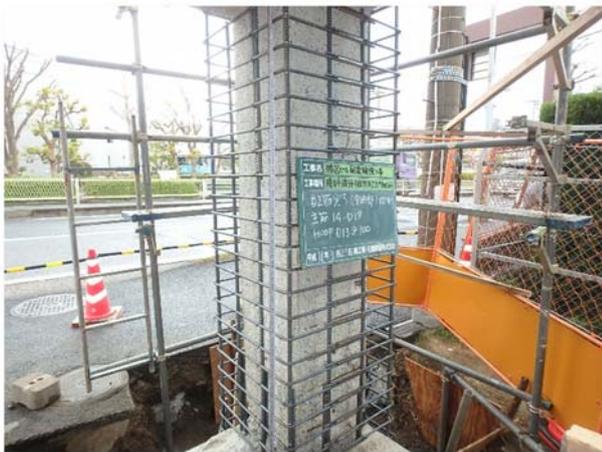
配筋状況

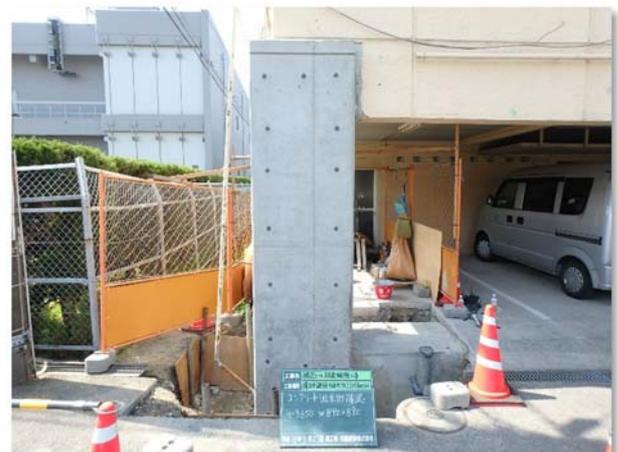
コンクリート打設完了

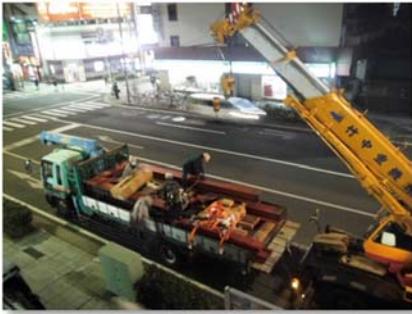
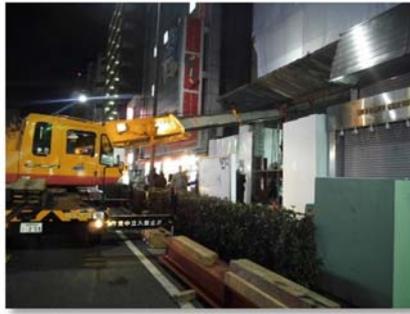
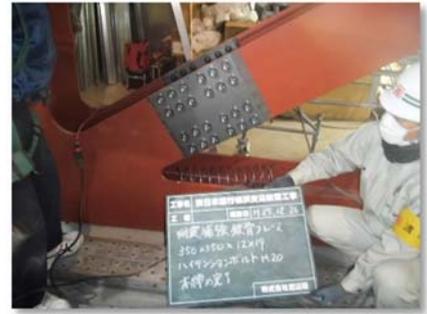
夜間の鉄骨ブレース搬入状況

改修中

建物前面には耐力壁等が無く、裏側は行員の通用口以外は耐力壁が存在するため、前面のみの補強を計画しました。銀行という特殊な建物であったため側面は開口部はなく耐震上は問題はありませんでした。建物を使いながらの工事のため、作業時間の限定された工事であったことや、工事中のセキュリティを確保すること（銀行業務終了後も稼働しているATM等）が最も苦労した点でした。

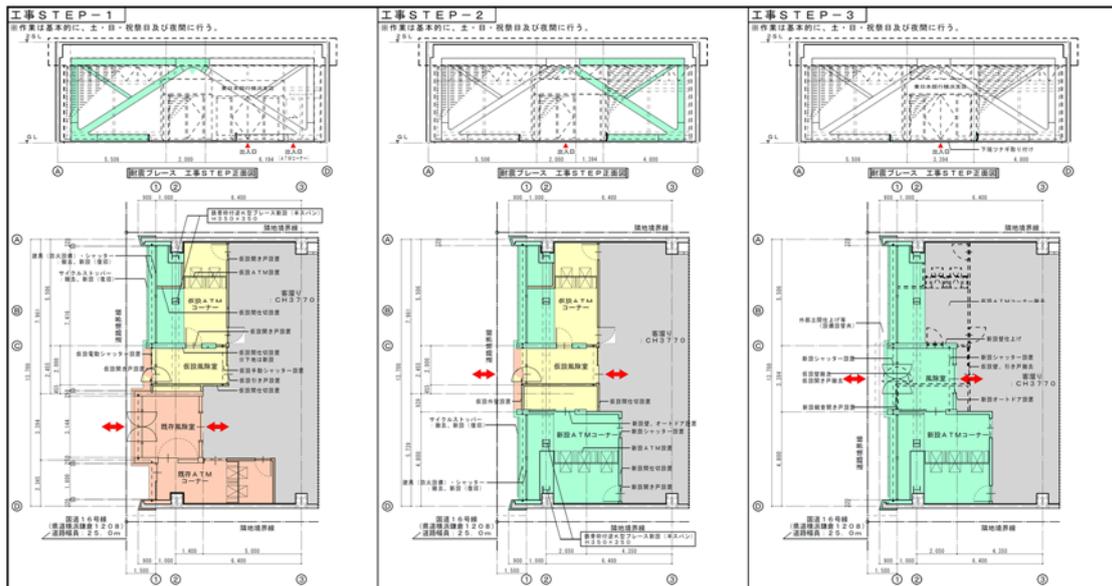
補強工事の進捗に合わせた出入口位置の切り替えに関する資料  
(建物正面への鉄骨ブレース設置に伴い綿密な動線計画が行われている)

- 建物正面への補強にあたり、工事進捗に応じて出入口の位置を段階的に切り替えることで、営業を止めることなく工事が行えた。
- 両奥行方向は壁が多く、補強が不要であった。

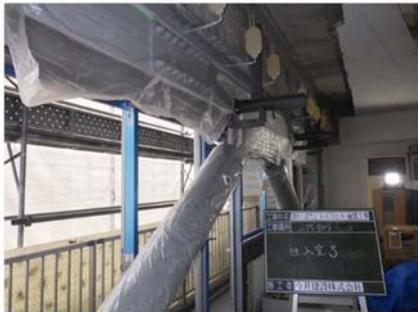
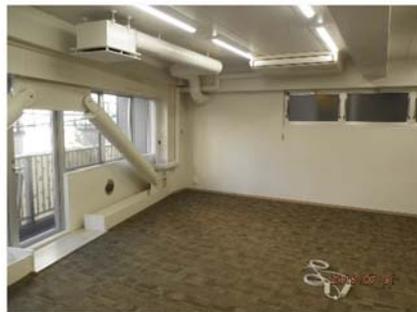
### ＜鉄骨ブレース補強工事＞

改修中

改修後

柱の粘り強さを高めるための「柱炭素繊維巻き付け」、建物の平面的な固さのバランスをとるための「耐震壁開口閉塞」など、小規模な建物ながら4種類もの補強方法を用いることで、使用上の影響を最小限に抑えつつ耐震性を満足させました。工事の際は、居住者やテナントが建物を利用しているなか作業を行う必要があります、事前に綿密な工事スケジュールの調整を行いました。

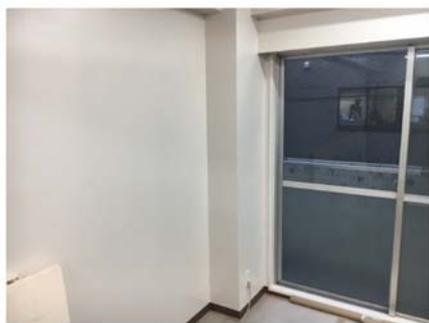
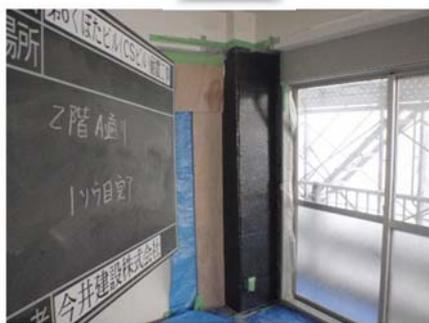
### ＜柱炭素繊維巻き付け補強工事＞

改修後

改修中

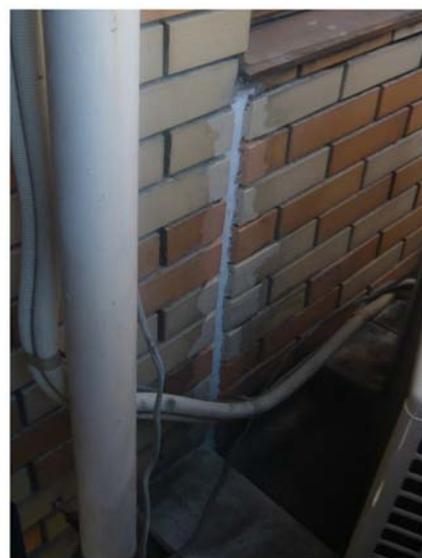
耐震スリット補強

昭和56年3月建築の旧耐震建築物ですが、構造図の確認や現地調査の結果、ほぼ新耐震に近い基準で設計されていました。その結果、比較的簡易な耐震スリットや耐震壁開口閉塞補強等により、耐震性能を満足させる事ができました。

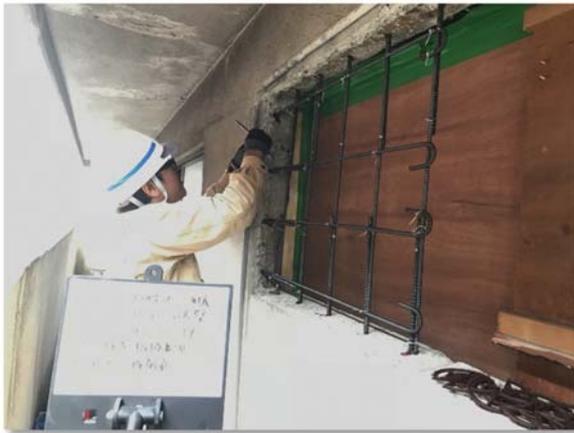
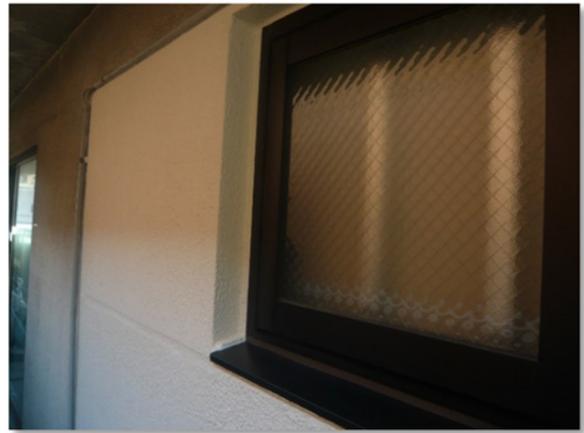
＜耐震壁開口閉塞補強工事＞ 壁開口の一部をコンクリートで閉塞し強度を確保

配筋状況

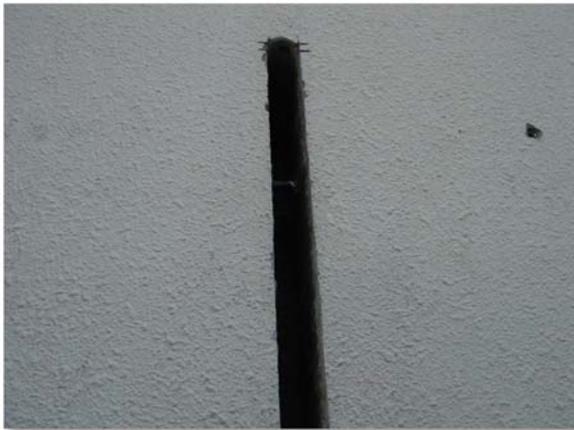
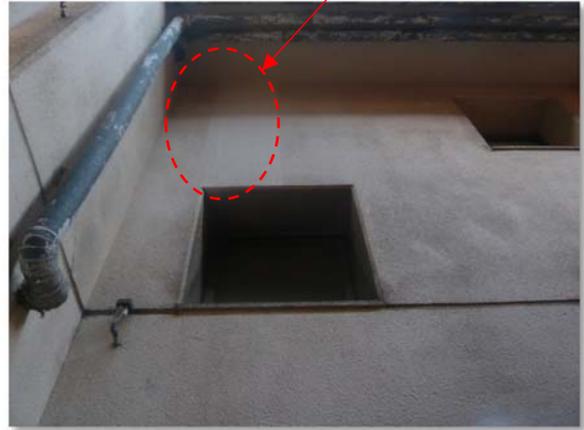
＜耐震スリット工事＞ 仕上げ後は外観上ほとんど目立たない

スリット削孔状況
