はしの なし

第十四稿 長者橋ものがたり

「はしのはなし」では、皆さんに横浜の橋の歴史や小話を、定期的に紹介していきます。第14回目は、長者橋について。

長者橋は、震災復興橋梁として、歴史的価値を改めて評価され令和4年3月24日に横浜市認定歴史的建造物として認定を受けた橋のひとつです。

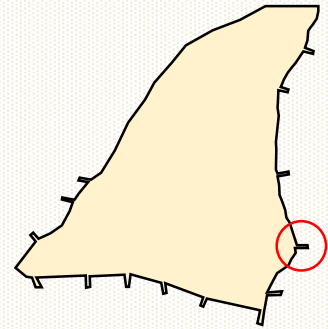
上の地図中央付近、吉田新田の地形略図。新田の埋立地へ行き来できる橋が増え、地図上の記載は長者橋となった。

江戸時代初期に吉田新田の開墾に伴い、新田の埋立地へ行き来するための橋として、現在の長者橋の位置に橋が架けられました。その後、交通機能の不便により、明治7(1874)年に架け替えられた木橋が現在の地名でもある長者町の名をとり長者橋と名付けられたといわれています。

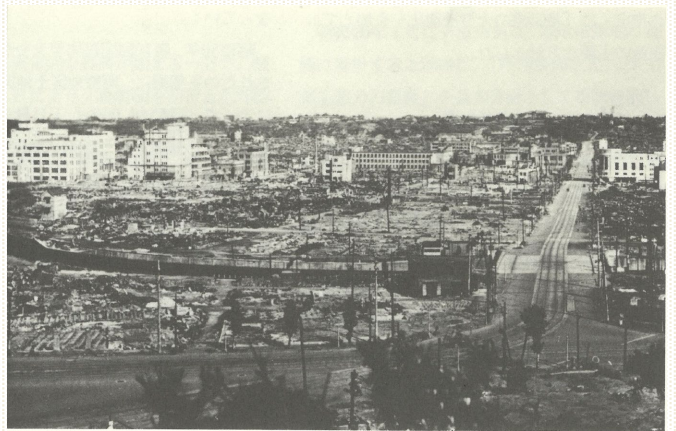
昭和20(1945)年頃に撮影された写真。右側には市電の軌道が敷かれた長者橋が写っている。

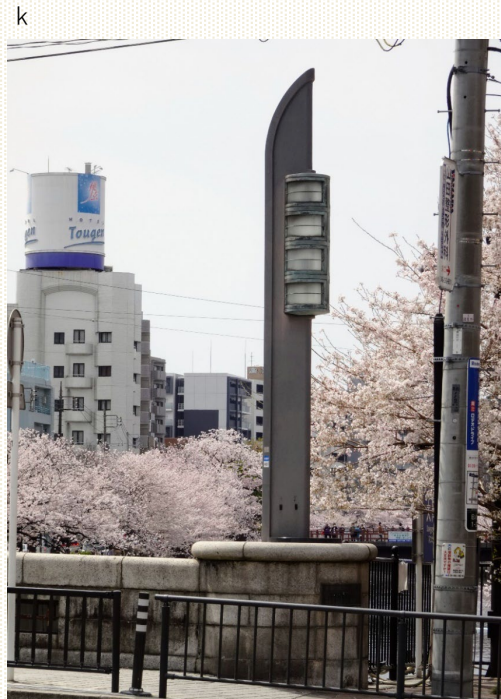
「刃」をモチーフとした高さ3mの立派な灯具がついた親柱である。

震災復興橋梁の特徴としてみられる巨大で意匠性の高い親柱と灯具ですが、戦時中に国主導で行われた金属の供出により、金属製であった橋の灯具の多くもその対象となり、長者橋の灯具もそのひとつとなり、姿を消してしまいました。

その後、昭和50年代後半に、横浜の都市景観を復元する取組への機運が高まり、長者橋もその一環で復元される計画となりました。長者橋には横浜復興誌にも親柱の意匠図が残っておりませんでした。地元市民より開通式当時の写真を提供いただき、これをもとに灯具の復元が実現しました。

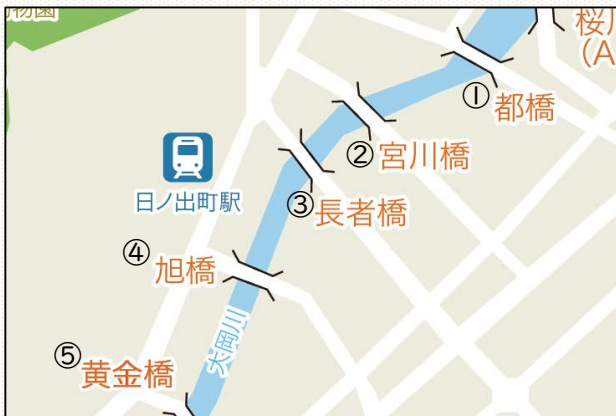
長者橋周辺の橋梁形式		
①	都橋	3径間ゲルバー桁橋
②	宮川橋	3径間ゲルバー桁橋
③	長者橋	単純支持コンクリートアーチ橋
④	旭橋	3径間ゲルバー桁橋
⑤	黄金橋	3径間ゲルバー桁橋

ではなぜ、長者橋は周辺と異なる構造を採用したのかというと、付近には野毛山の丘陵部が迫っており、周辺と比べ地盤が良好であったことから、アーチ構造を採用することができたため、地域の中心に位置するシンボルとして、この形式を採用したのだと考えられます。

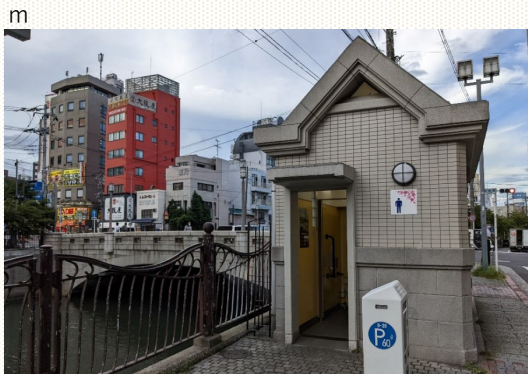
右岸上流側には、公衆トイレが設置されている。中には認定歴史的建造物になった記念で長者橋の成立ちや昔の写真等が掲示されている。

長者橋^{たもと}の袂には、公衆トイレが存在します。これは震災復興橋梁ならではの特徴の一つです。未曾有の被害をもたらした関東大震災では、その復興に際して、当時の日本では見られなかった新たな、まちづくりが様々と生まれるきっかけにもなりました。橋の袂に存在する「橋詰広場」と呼ばれる空間も、この機会にはじめて明文化されました。

災害時の応急対応・治安維持の観点から、橋詰広場の存在・活用方法が見直され、震災復興事業では、橋詰広場に、共同便所(公衆トイレ)のほか巡査派出所(交番)、材料置場、散水施設、機具納庫(消防・消毒)等を設置するよう定められていました。

この名残から、長者橋では現在も公衆トイレが袂に存在しています。
