(仮称) 小柴貯油施設跡地公園整備計画

事後調査結果報告書 (工事中その3)

令和4年9月

横 浜 市

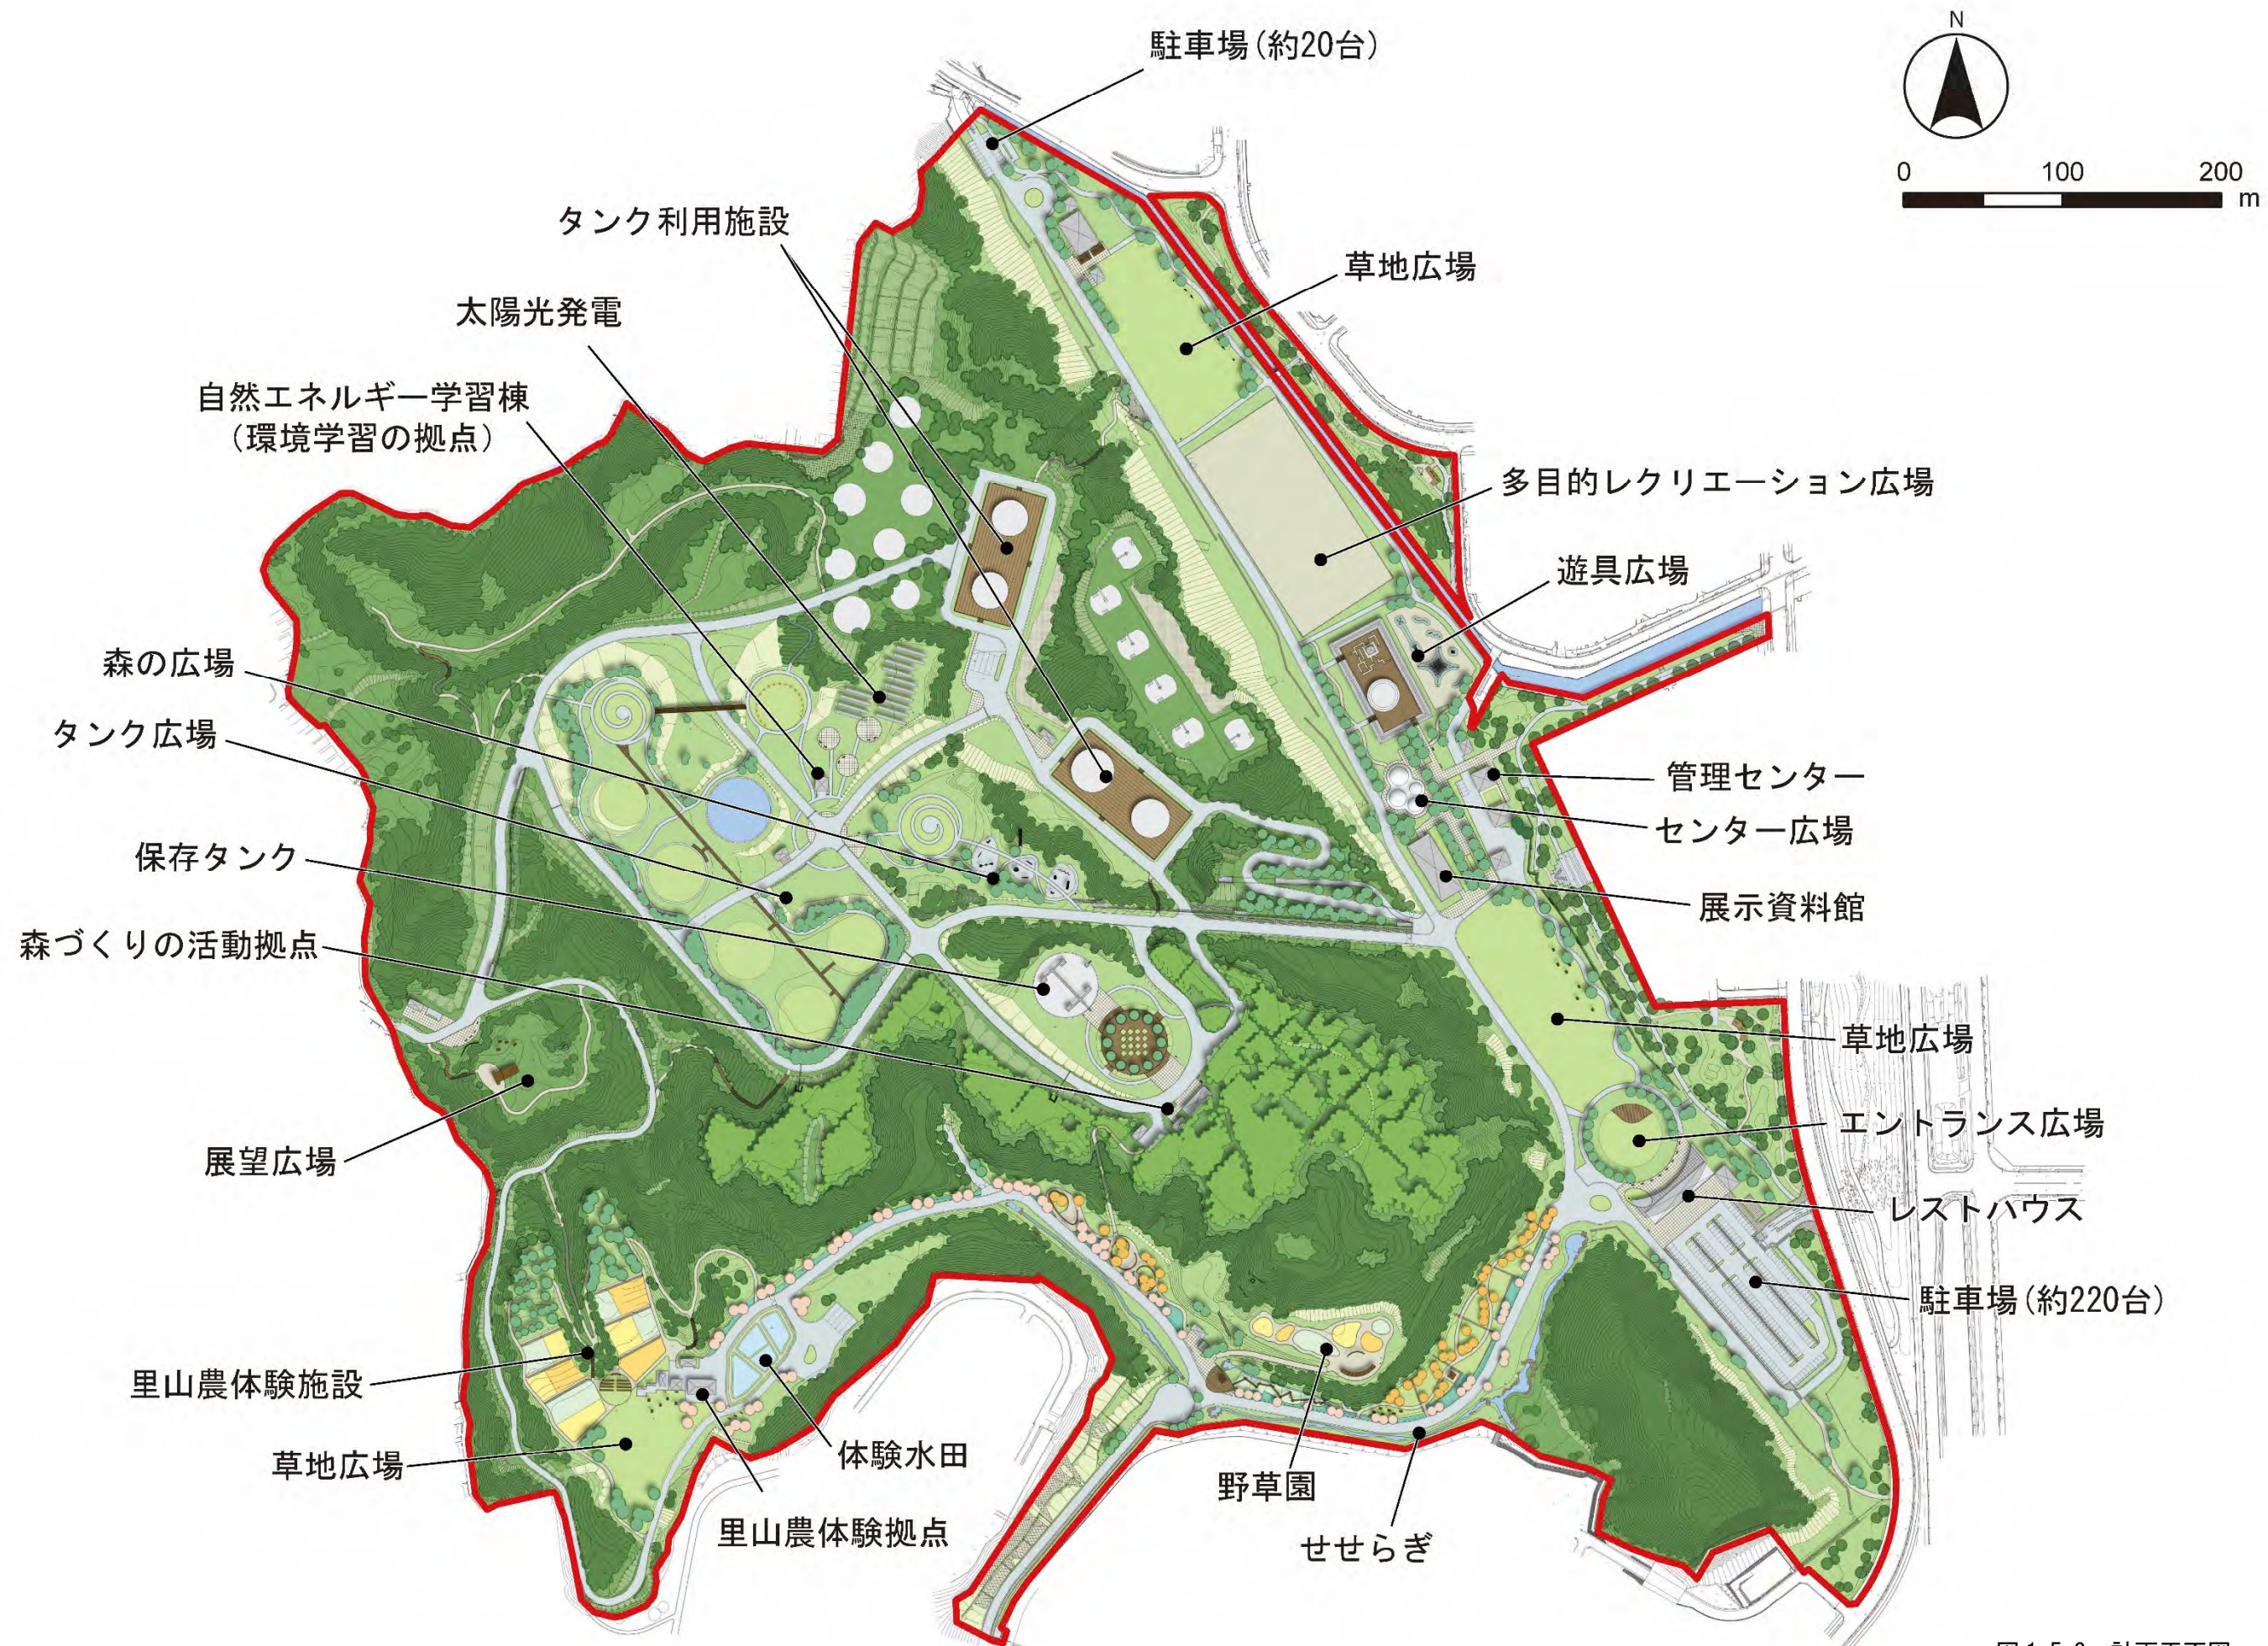
図 1.5-3 計画平面図

施設配置に当たっては、既存の地形を活かし、形質の変更を最小限に留める計画としました（図 1.5-3～図 1.5-5）。また、計画地内で発生する建設発生土は、区域内の盛土材として再利用する予定です。汚染が確認されている土壌については、土壌汚染対策法に基づいて処理することとし、汚染土壌のある位置の整備計画に合わせて、舗装、立入禁止、土壌入替え、盛土及び遮土工封じ込めの措置を行っています。

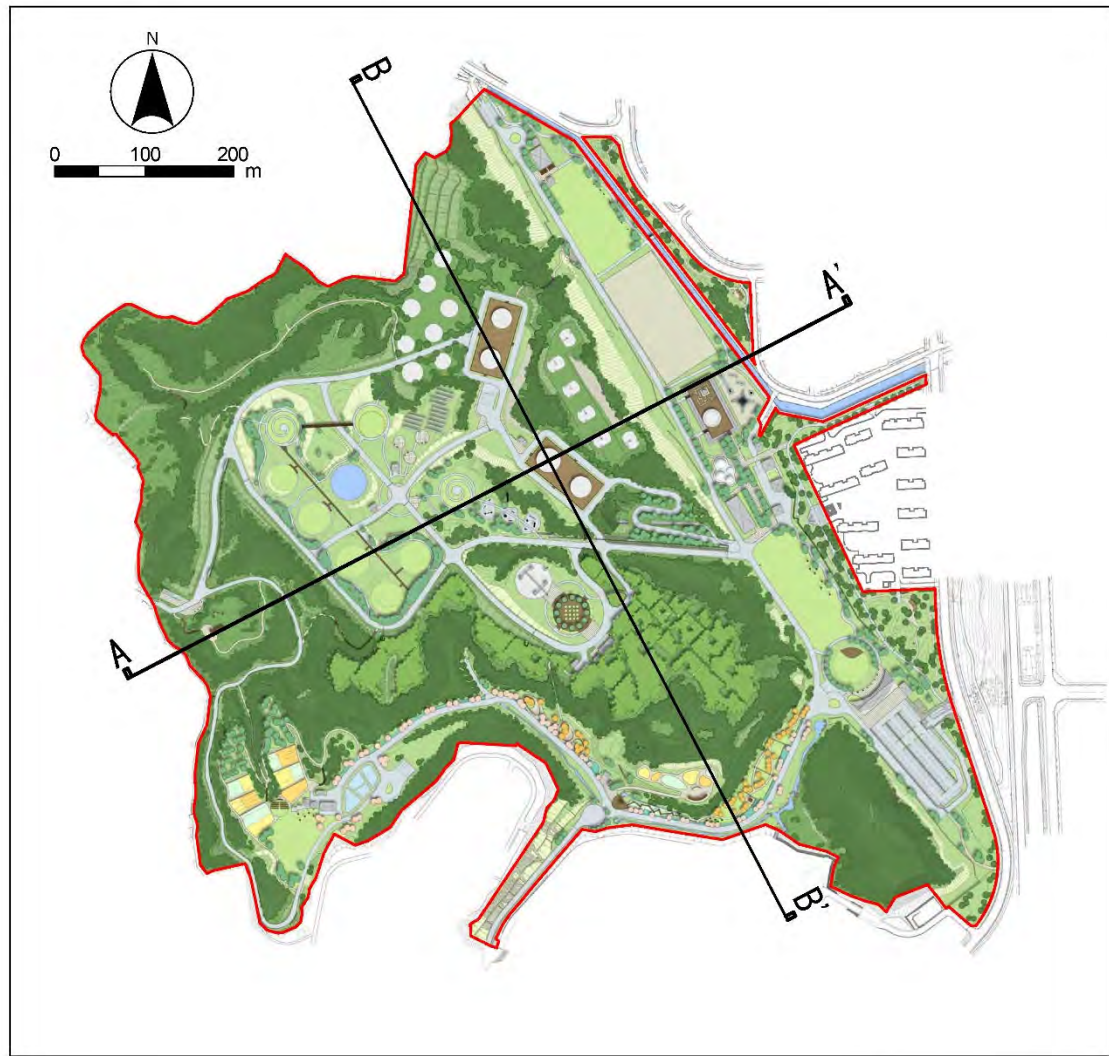
図 1.5-4 主要計画断面図

A-A' 断面図

B-B' 断面図

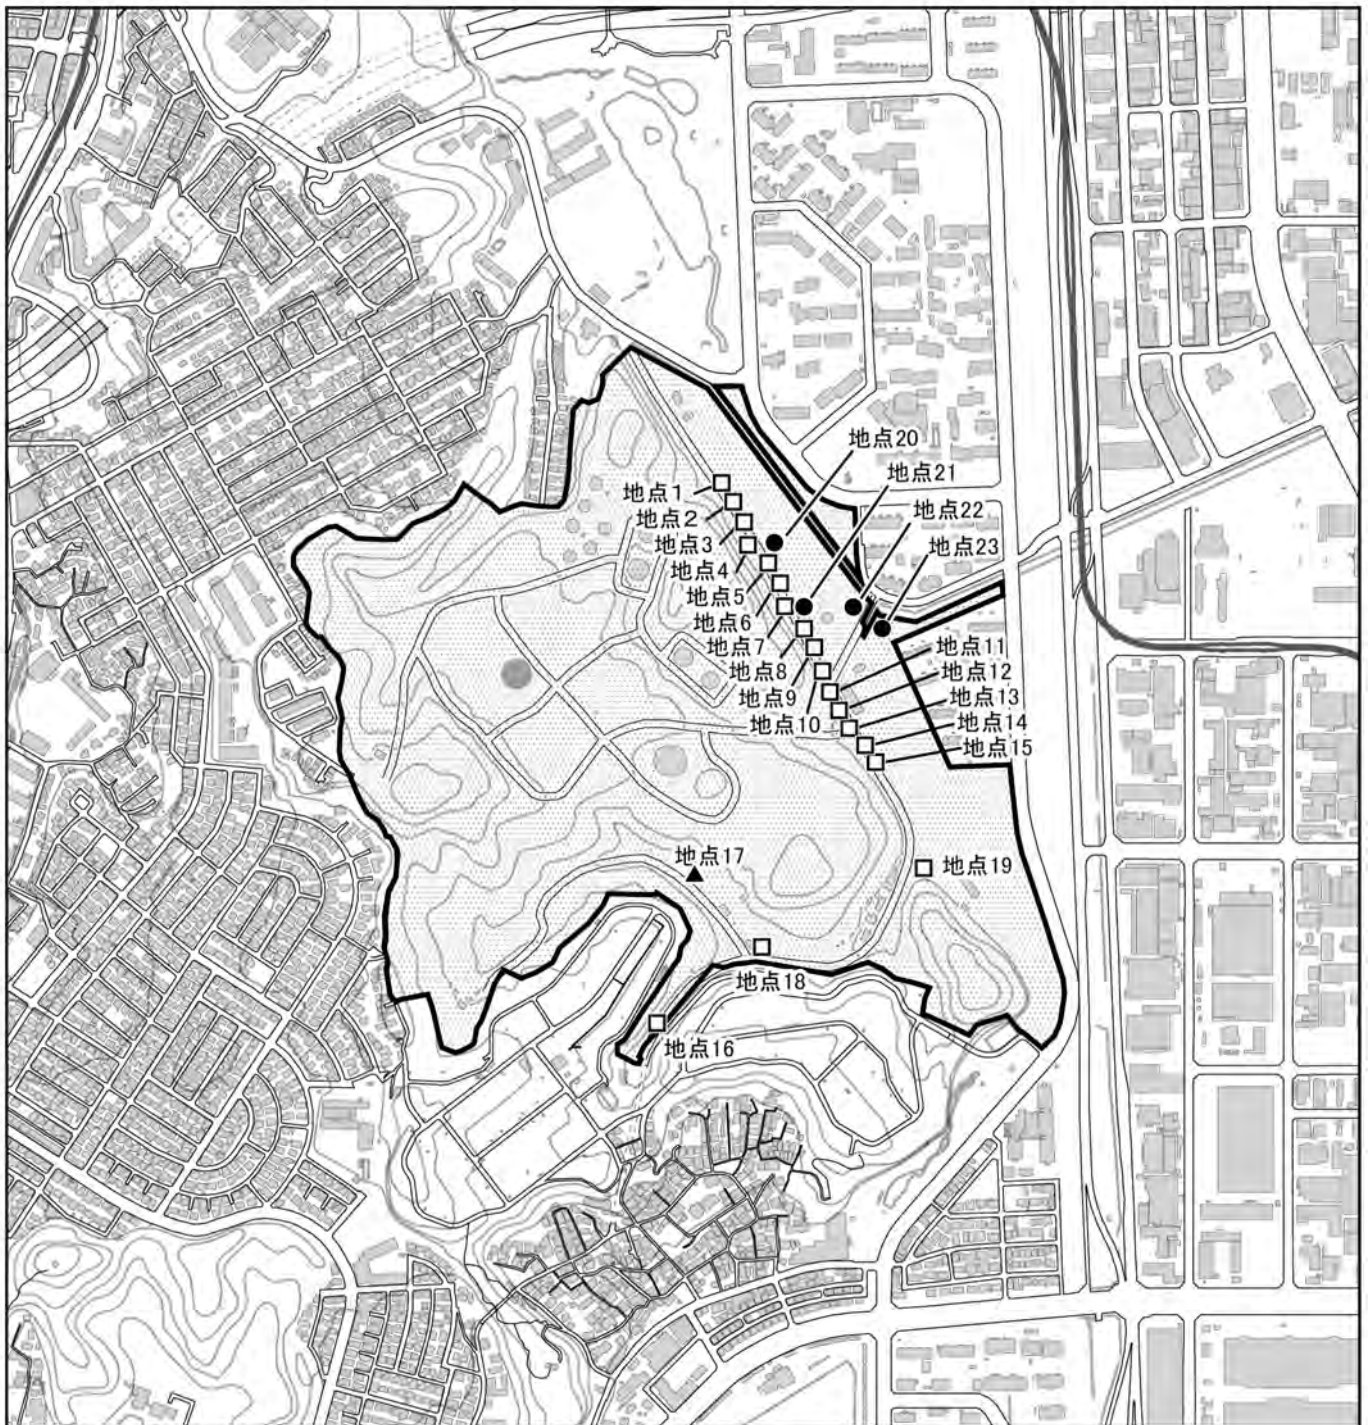
図2.1-2 事後調査計画書で示した  
事後調査実施位置  
(地下水の水質、見直し前)

調査地点1～16、18～19(ベンゼン)
-

調査地点17(砒素)
-

調査地点20～23(鉛)

※ 事後調査計画書で示した調査地点（図 2.1-2 参照）のうち調査対象がベンゼンの地点1から地点15並びに調査対象が鉛の地点20及び地点21は、公園整備において土地の造成を行う場所にあり、造成工事の支障になることから、位置を変更しました。変更後の位置は、事業実施区域から流出する地下水の水質を調査する地点として適切な位置となるよう、事後調査計画書で示した位置から地下水の流向に平行に、事業実施区域内のより下流側としました。また、事後調査計画書で示した調査地点のうち鉛を対象とした地点22及び地点23についても、ベンゼンを対象とした変更後の地点8及び地点9にそれぞれ近接していることから、地点22を変更後の地点8に、地点23を変更後の地点9にそれぞれ変更しました。
