グランモール公園の再整備による暑熱環境の変化

小田切幸次、榎原正敬（横浜市環境科学研究所）、
内藤純一郎、牧寛、千木良泰彦（横浜市環境創造局）

Change of thermal environment by redevelopment of Grand Mall Park

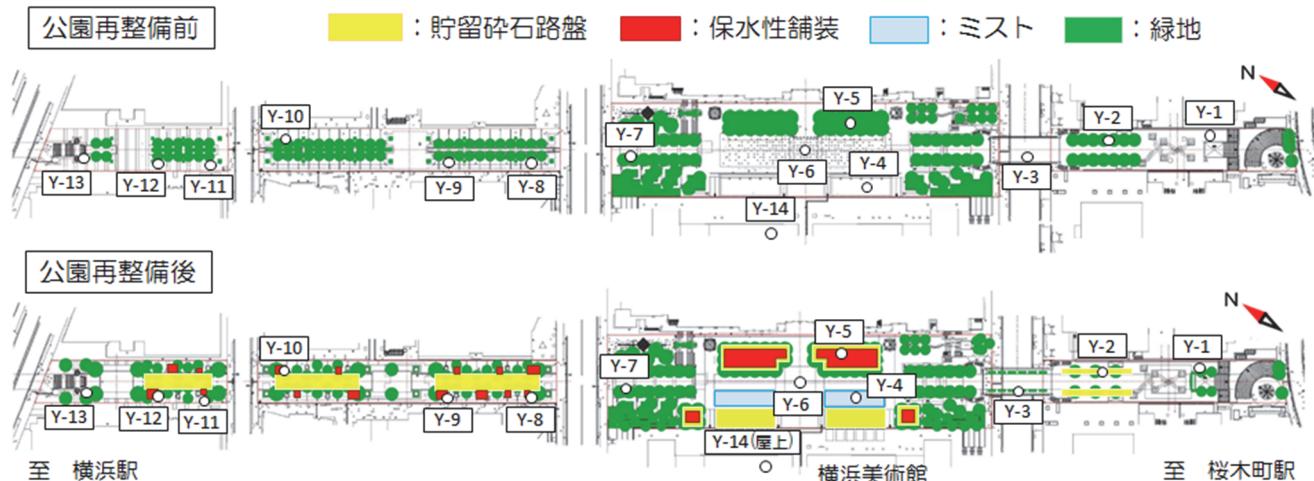
図1 グランモール公園の公園再整備前後の全体図

年度～2017 年度に公園の再整備工事が行われた（図 1）。

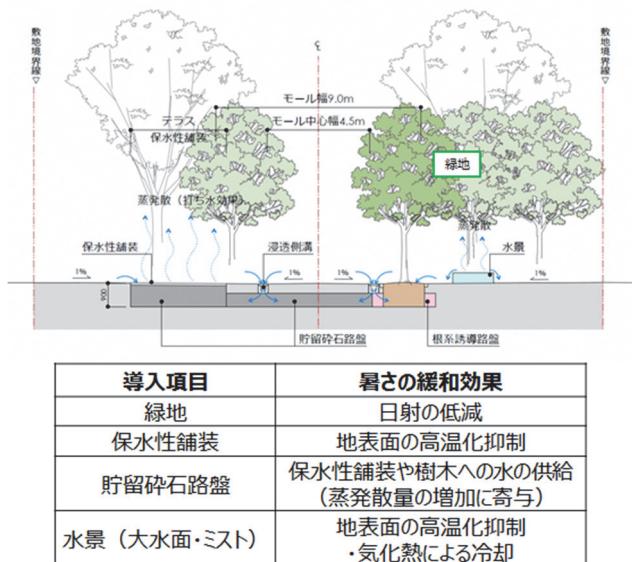
図 2 グリーンインフラのイメージ図と導入された項目及び暑さの緩和効果

再整備の主な取組の 1 つであるグリーンインフラは、水や緑などの自然の力を通じ、ヒートアイランド現象の緩和、生物多様性の保全、景観形成など、多様な機能を持たせる新たなインフラ整備である。図 2 にグリーンインフラのイメージと導入された項目及び暑さの緩和効果の一覧を示す。横浜市公園緑地整備課が外部委託で公園の再整備前（2014 年）と再整備後（2018 年）に暑熱環境調査を実施し、環境科学研究所で調査結果を解析したので、公園再整備による暑熱環境の変化を報告する。

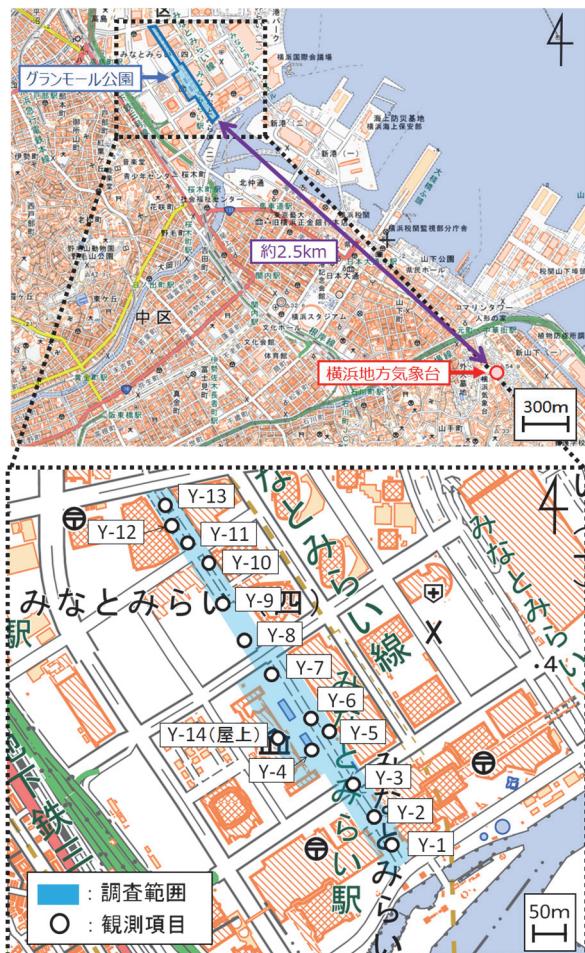
図 3 グランモール公園での調査地点と横浜地方気象台の位置

グランモール公園での調査地点と気象台の位置を図 3 に示す（地理院地図（電子国土 Web）³⁾をもとに作成）。調査期間は、公園の再整備前の調査が 2014 年 8 月 15 日 10 時～8 月 17 日 10 時と 2014 年 8 月 21 日 10 時～8 月 23 日 10 時、公園の再整備後の調査が 2018 年 8 月 10 日 10 時 30 分～8 月 12 日 10 時 30 分と 2018 年 8 月 21 日 10 時～8 月 23 日 10 時である。

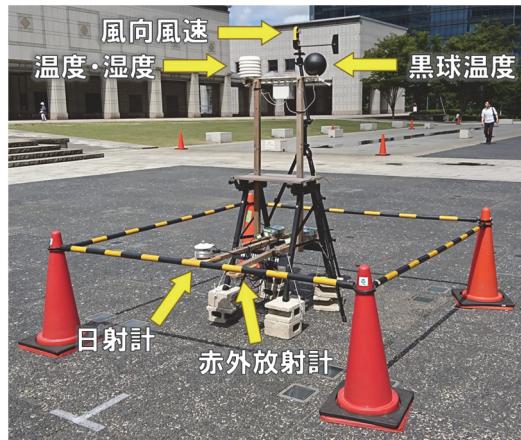
図 4 公園内での観測機器の設置状況の一例

このうち、気温及び相対湿度は、観測機器の温度・湿度センサーを自作の自然通風式シェルターに格納し、気象庁での温度計設置の基準⁴⁾に準拠して、地表面から高さ約 1.7 m の位置で観測を行った。黒球温度は、温度センサーを直径約 15 cm の黒球（（株）安藤計器製工所製 CK-150）の中心に格納し、地表面から高さ約 1.7 m の位置で観測を行った。なお、黒球の表面はほとんど反射しない黒い塗料が塗られているため、黒球温度は直射日光にさらされた状態での球の中の平衡温度となり、弱風時に日なたにおける体感温度と良い相関があると言われている⁵⁾。風向風速計は三脚の頭に取り付け、地表面から高さ約 2.0 m の位置で観測を行った。日射計及び赤外放射計は、地表面から高さ約 0.5 m の架台下部に設置して観測を行った。

観測機器の設置状況の一例を図 4 に示す。

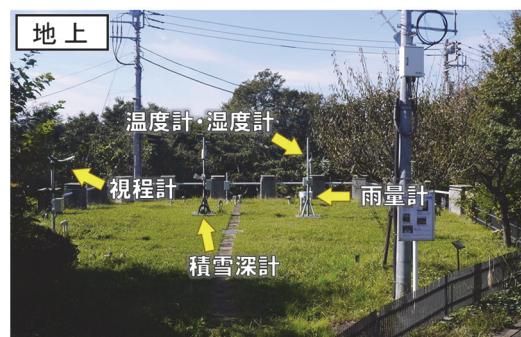
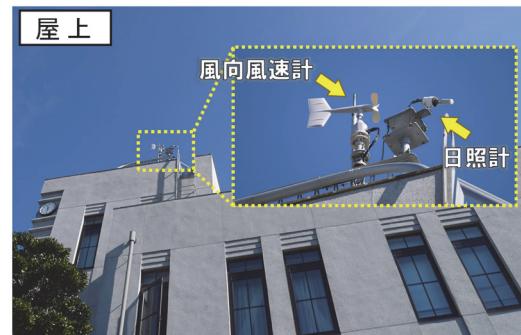
図 5 気象台の観測機器の設置状況
(2019 年 11 月 7 日撮影)

また比較対象として引用している気象台の観測機器の設置状況の写真を図5に示す。地上で温度・湿度・雨量などを、建屋屋上で風向風速と日照を計測しており、周囲に日射などを遮るものは確認されない。

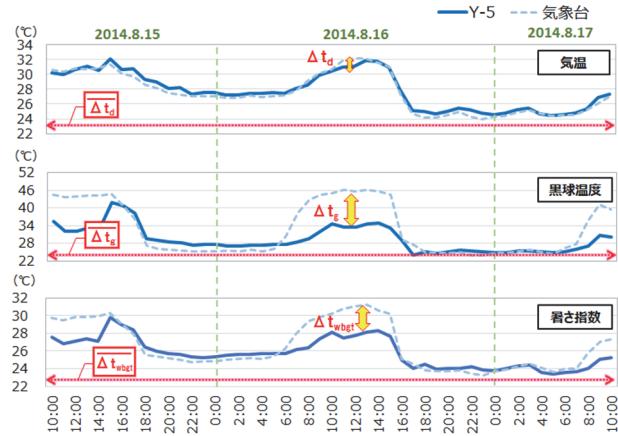
図6 公園内観測地点と気象台での観測値の差の求め方(例:Y-5地点)

暑さ指数(t_{wbgt})について、公園内観測地点での観測値から気象台での観測値を引いた値(Δt_d 、 Δt_g 、 Δt_{wbgt})について測定期間中の平均値($\bar{\Delta t_d}$ 、 $\bar{\Delta t_g}$ 、 $\bar{\Delta t_{wbgt}}$)を求め、それぞれ再整備前後での値を比較し、暑熱環境の変化を評価した。解析例として、2014年におけるY-5地点と気象台での観測値の差の求め方を図6に示す。

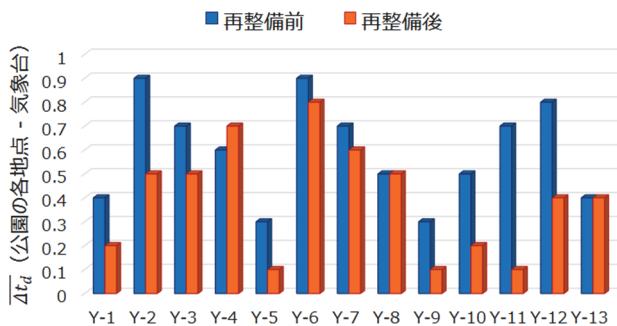
図7 公園内各観測地点における気象台との気温差

公園の各観測地点で測定した気温から同日に気象台で観測された気温を引いた差(Δt_d)について、その平均値($\bar{\Delta t_d}$)を求め、公園再整備前後で比較した結果を図7に示す。再整備前後ともに全地点で公園の方が気温は高かったが、全13地点中10地点において、公園再整備前と比べて公園再整備後の方が気象台との気温差が小さくなっている。気象台の露場の環境は変化していないことか

ら、気象台との気温差が小さくなっていることは、緑陰の増加や保水性舗装の導入などにより、再整備後での公園内の温度環境が改善されたことを示す。

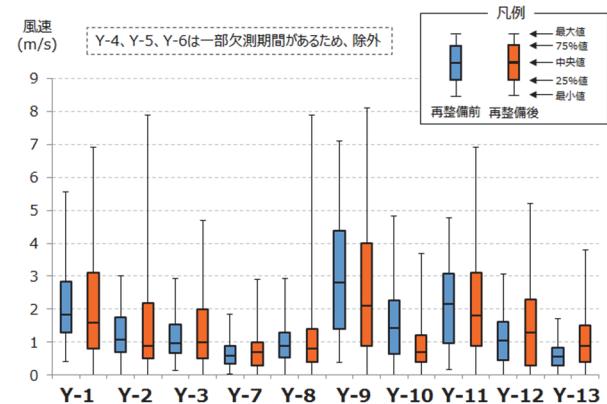
図8 公園内各観測地点での風速

公園の各観測地点での再整備前後における風況について、風速の比較を箱ひげ図で示したものを図8に、主要地点での風向を風配図にまとめた結果を図9に示す。風速は、比較的強い地点(Y-9など)や弱い地点(Y-7など)の位置に変わりはなく、どの地点とも公園再整備前後で風速に大きな差は見られなかった。風向は公園再整備前後とともに、Y-1、Y-2、Y-10では南東から北西方向に延びる主要な通りに沿って、南東寄りの風が卓越しており、南西から北東方向に走る道路と交差している箇所に近いY-7、Y-8などでは南西寄りの風が卓越していた。この要因としては、公園再整備前後において主要な通りの軸が変わっていない点、主要な通りの両側にある建物の配置や形状に大きな変化がない点が考えられる。

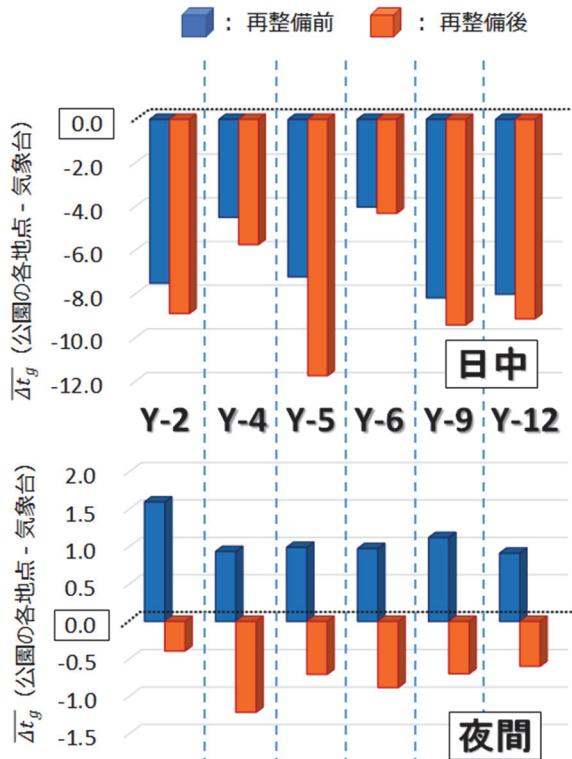
図 10 公園内各観測地点における
気象台との黒球温度の差

公園の各観測地点で測定した黒球温度から同日に気象台で観測した結果に基づいて環境省で解析した黒球温度の実況推定値(環境省熱中症予防情報サイトで提供)を引いた差(Δt_g)について、その平均値($\bar{\Delta t_g}$)を求め、公園再整備前後で比較した結果を図10に示す。日中(6~18時)は、公園再整備前後ともに気象台よりも公園の各観測地点での黒球温度の方が低い。これは気象台の露場では雲による日射遮蔽などの天候条件を除き、周辺に日射を遮るものがないのに対し、公園の各観測地点では天候条件以外にも緑やビルによって日射が遮られるためであると推察される。また日中は公園再整備後の方が公園再整備前より $\bar{\Delta t_g}$ は大きくなっていることから、相対的に黒球温度が下がっている。

これは公園の再整備により、園内の暑熱環境が改善した結果と考えられる。一方、夜間（18時～翌6時）は、公園再整備前は気象台より公園の各地点での黒球温度の方が高かったが、公園再整備後では気象台より公園の各地点での黒球温度の方が低くなっている。この要因としては、公園内では日中に緑陰の形成や保水性舗装の導入などにより地表面への蓄熱が抑制されたことで、夜間ににおいても地表面から受ける輻射熱が減ったためであると推察される。

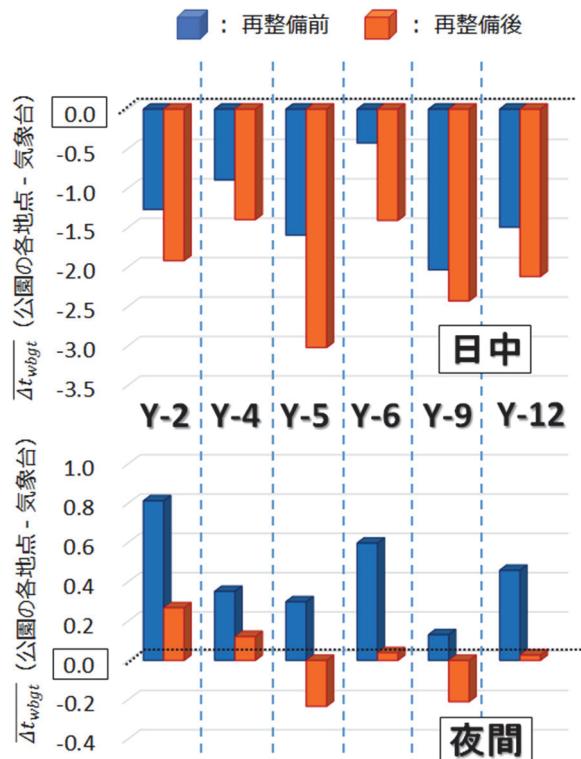
図 11 公園内各観測地点における
気象台との暑さ指数の差

公園の各観測地点で測定した観測値から算出した暑さ指数と、同日に気象台で観測した結果に基づいて環境省で解析した暑さ指数の実況推定値を引いた差 (Δt_{wbgt})について、その平均値 ($\overline{\Delta t_{wbgt}}$) を求めた。公園再整備前後で比較した結果を図 11 に示す。日中（6時～18時）は、再整備前後ともに気象台よりも公園の各観測地点での暑さ指数の方が低い。これは気象台よりも公園の各観測地点の方が、暑さ指数に大きく影響を及ぼす黒球温度

が低いことによる影響と言える。また日中は公園再整備後の方が公園再整備前より Δt_{wbgt} は大きくなっている、相対的に暑さ指数が下がっている。これは公園の再整備により、園内の暑熱環境が改善した効果と推定される。一方、夜間（18時～翌6時）の暑さ指数は、公園再整備前では全地点で気象台よりも高かった。公園再整備後では6地点中2地点で気象台よりも高く、残り4地点は気象台よりも低かった。この4地点は公園再整備前と比べて公園再整備後の方が暑さ指数は低くなっている。また気象台よりも暑さ指数が高かった2地点についても、再整備前後で比較すると、 Δt_{wbgt} は公園再整備後の方が小さくなっている、暑さ指数は改善していることになる。これは黒球温度と同様、公園内で緑陰の形成や保水性舗装の導入などにより地表面への蓄熱が抑制され、夜間ににおいても暑さ指数が低下したためであると推察される。

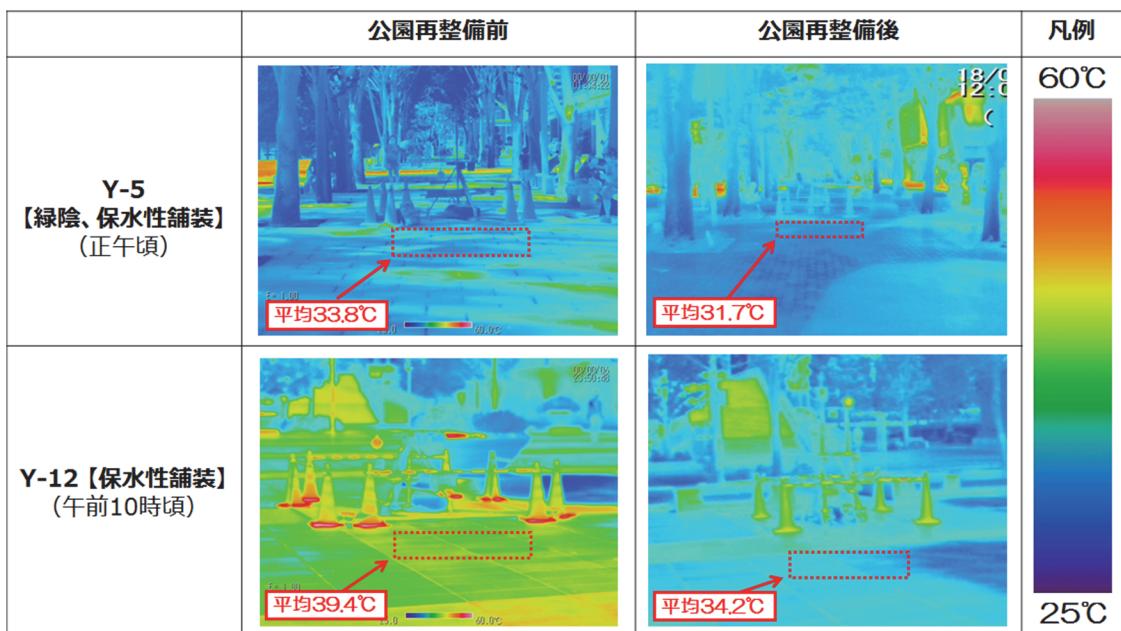
図 12 公園再整備前後での熱画像の一例

グリーンインフラ導入による地表面温度の変化を確認するため、赤外線カメラで撮影した各観測地点の熱画像について、緑陰や保水性舗装が導入された地点での公園再整備前後の状況を図12に示す。Y-5では、公園の再整備に伴い緑陰が増加して日射がより遮られたことや保水性舗装が導入されたことで、地表面温度の上昇が抑制されていた。またY-12では、公園の再整備で保水性舗装が導入されたことで、舗装面上の温度が大幅に低減していることが確認できた。公園の再整備に伴い緑陰の創出や保水性舗装などが導入され、地面への蓄熱が抑えられたことで、地面からの輻射熱が低減した結果と考えられる。

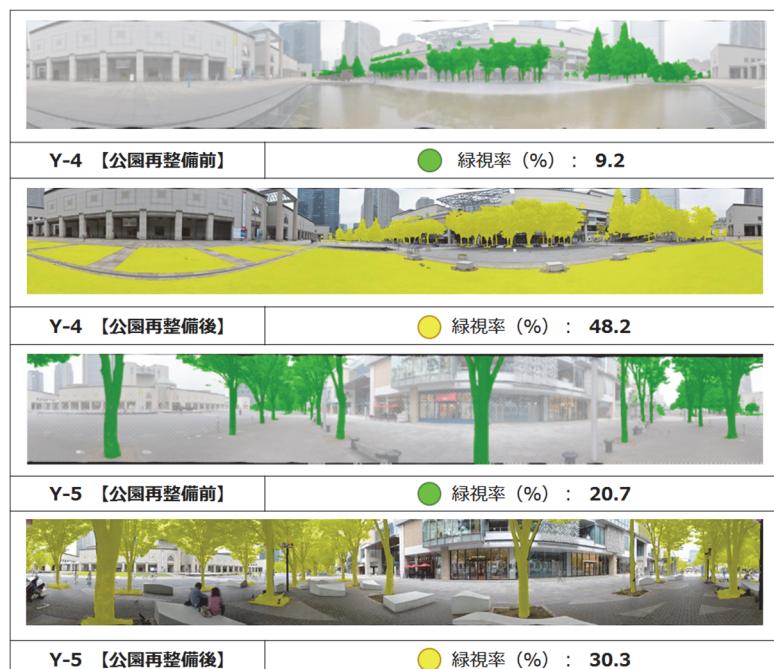
図13 公園再整備前後での緑視率解析画像の一例

リーンインフラ導入による視覚的な緑量の増加を確認するため、各調査地点において、デジタルカメラで20度刻み360度の景観写真を撮影したのち、画像ソフトでパノラマ写真の作成とパノラマ写真中の緑被部分の計算を行った。各調査地点で解析した緑視率の結果を表5に、緑視率を解析した画像の一例(Y-4, Y-5)を図13に示す。Y-2では貯留碎石路盤の導入に伴う樹木の配置の見直し、Y-9では貯留碎石路盤と保水性舗装の導入に伴う樹木の配置の見直しにより緑視率は減少したが、その他の4地点では緑視率は増加した。このうち、Y-4では美術館前広場にあった水面が芝生へと変更されたことにより、Y-5では樹木の並木が2列から3列へと変更されたことにより、緑視率が増加した。公園全体では、再整備によってグリーンインフラが各地点で導入されたため、緑視率が増加する結果となった。

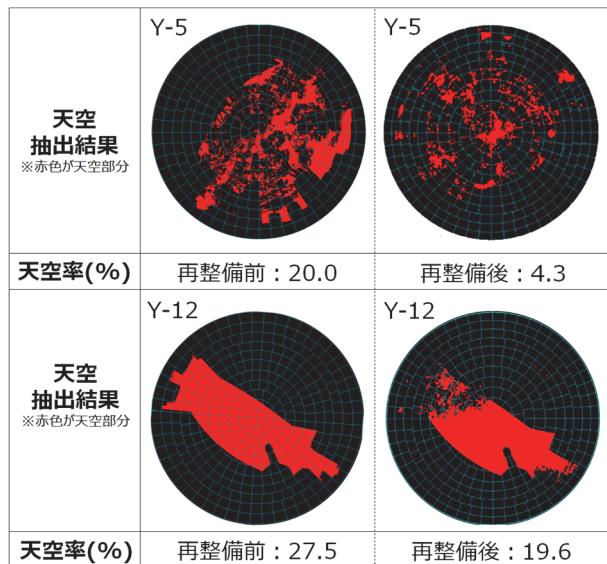
図14 公園再整備前後の天空率解析画像の一例

天空率は魚眼レンズで天空を同心円状に見上げたときに建物を立体的に映した範囲を除いて、空がどれくらい見えているかの割合を数値化したものである。周辺建物に変化がない場合、緑が多くなるほど、天空率が下がるため、緑量の変化を示す指標として用いた。各調査地点で解析した天空率の結果を表6に、天空率を解析

した画像の一例（Y-5、Y-12）を図14に示す。Y-2では貯留碎石路盤の導入に伴う樹木の配置の見直しにより天空率は増加したが、その他5地点では天空率は減少した。天空率が減少した地点では、周辺建物の状況に大きな変化はなく、樹木の本数の増加や木々の成長によって緑が増加したため、天空率が減少したと考えられる。
