横浜市内のマイクロプラスチック調査（第5報）

—市内河川のマイクロプラスチック調査—

Microplastics survey in Yokohama City (Part5)
-Microplastics survey in the rivers-

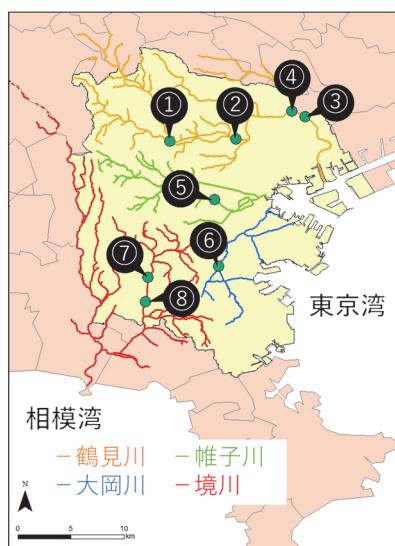
図1 調査地点

サンプリングは、水系の異なる4つの河川（鶴見川、帷子川、大岡川、境川水系柏尾川）の合計8地点で行った（表1、図1～2）。鶴見川、帷子川、大岡川は東京湾に、境川水系柏尾川は相模湾に流入している。

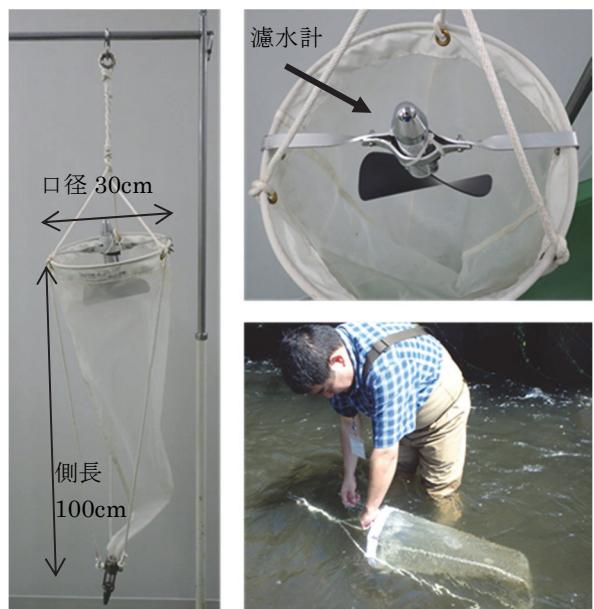
図3 プランクトンネット

サンプリングは、既往の研究⁵⁾を参考に、口径30cm、側長100cmのプランクトンネットを用いて行った。なお、プランクトンネットの目開きはMP調査で使用されている主流サイズであること、また、採取したMPが目視で確認できるサイズであることを考慮して300μmとした⁶⁾。また、プランクトンネット内部には濾水計(GENERAL OCEANIC社製、GO-2030R低速用ローター付)をセットし、プランクトンネットの内部を通過した水量を算出した（図3）。

河川へ入ることが可能な地点では、プランクトンネット開口部の最上端が水面際になるように川底に固定した。川幅が大きく水深が深いなど、河川に立ち入ることが困難な地点については、橋上からプランクトンネットを垂らし、プランクトンネット開口部が水面際となるように手動で調整した。

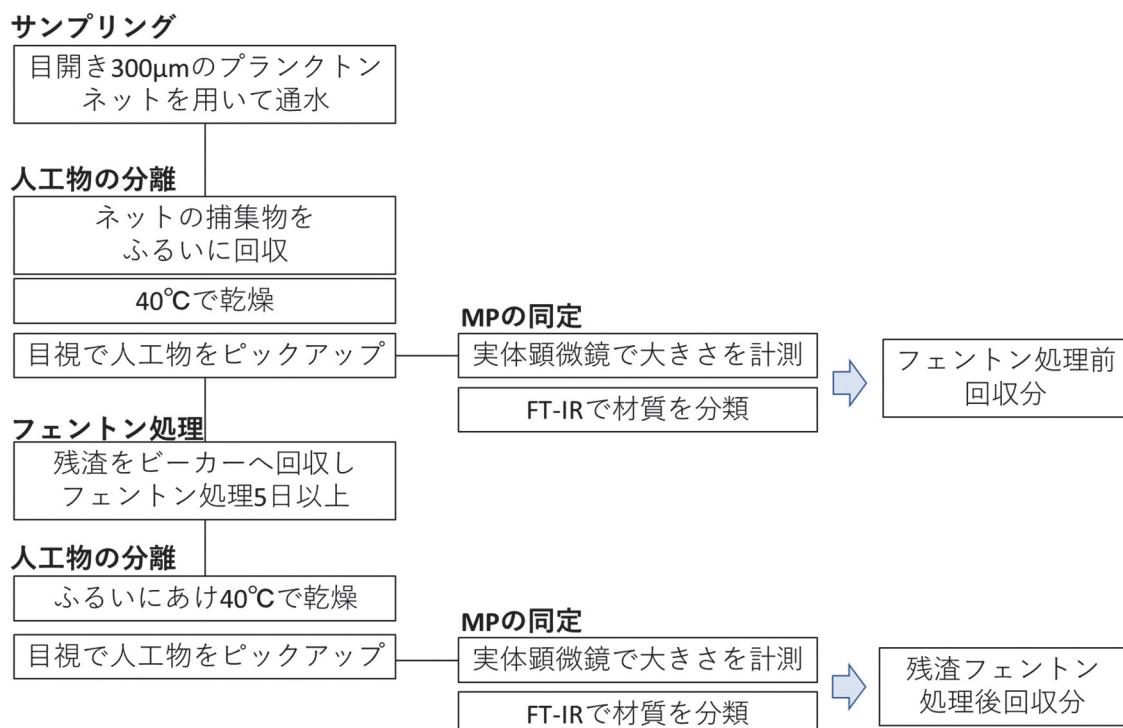
図4 分析フロー

サンプリングした試料の分析フローを図4に示す。

サンプリングネットの捕集物はふるいに出し、40℃で乾燥させた。ふるい上の捕集物から目視で5mm以下の人工物をピックアップし（図5）、これを分析対象とした（フェントン処理前回収分）。

サンプリングネットで捕集した物には、藻や落葉などの有機物が多数混在しており、乾燥後の目視によるピックアップでは、有機物の夾雜によるMPの見落としが懸念された。このため、ピックアップした後の残渣物について、有機物を除去する手法であるフェントン処理⁷⁾を行った（図6）。フェントン処理は、残渣物をビーカーへ回収し、水130mLに対して30%過酸化水素20mLと硫酸鉄0.07gを添加し、5日以上静置して行った。処理後の試料は2-2-1と同様に乾燥後、人工物をピックアップし、分析対象とした（残渣フェントン処理後回収分）。

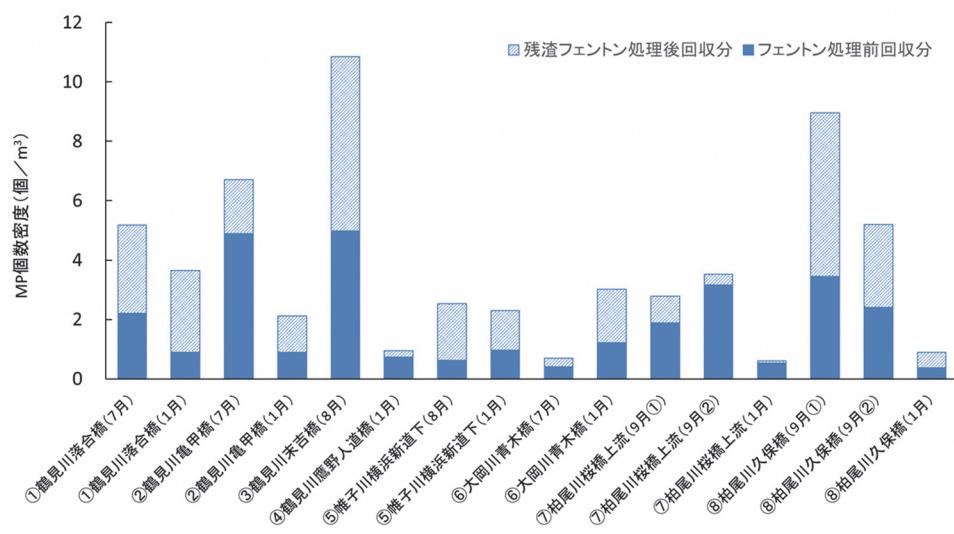
図7 フェントン処理前後のMP個数密度

フェントン処理前後のMP個数密度の変化について図7に示す。この結果、いずれの河川、いずれの調査日においても残渣フェントン処理後に回収した中にMPが含まれていた。また、その割合はフェントン処理前を上回るものもあり、フェントン処理を行わないと実際に存在するMPの半分以上の個数を見落としてしまう場合もあることがわかった。市内河川では、プランクトンネットで捕集した中に藻や落葉などが多数混在していたことから、フェントン処理は夾雑物の除去に大変有効であり、MPの見落としを防ぐために必須の工程であることが確認された。

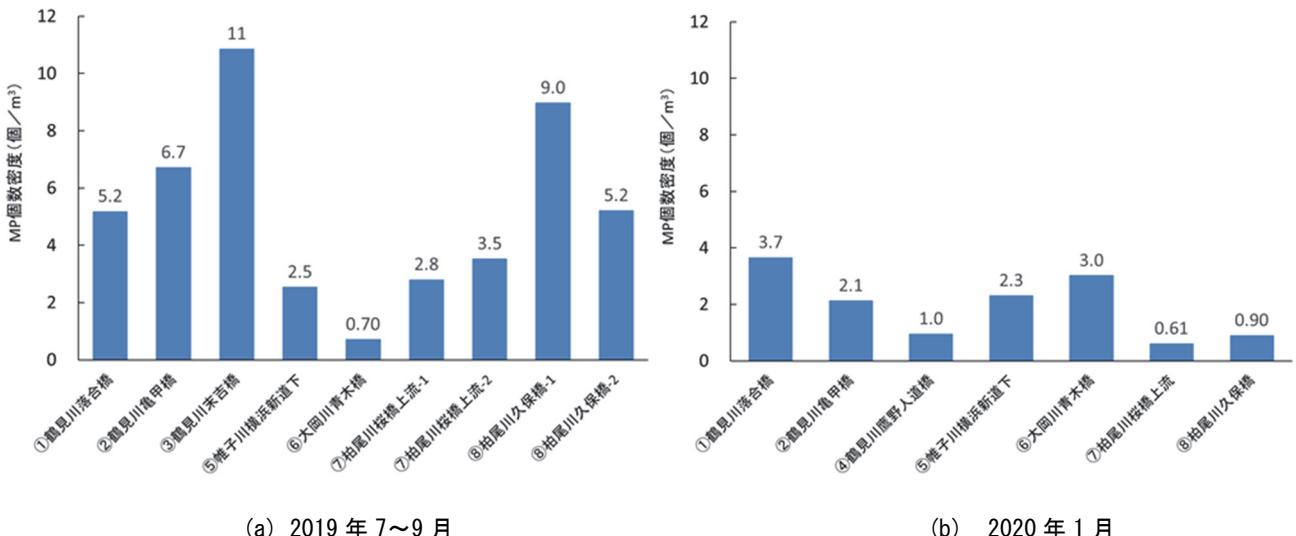
図8 各地点のMP個数密度

各地点でのMP個数密度を図8に示す。この結果、いずれの河川においても調査時期に関わらずMPが確認され、その個数密度は、7~9月は0.70~11個/m³、1月は0.61~3.7個/m³であった。7~9月は鶴見川全域及び柏尾川久保橋で他の地点に比べて比較的多く検出された。また、7~9月と1月を比較すると、大岡川青木橋を除いて、全体的に1月のMP個数密度は少なく、特に鶴見川下流（鶴見川亀甲橋、末吉橋、鷹野人道橋）及び柏尾川久保橋でその傾向が顕著であった。河川中のMPの流入は陸域からの降水の影響が大きいと考えられる⁸⁾ことから、2019年度の横浜地方気象台の降水量変化⁹⁾を図9に示した。7~9月と1月の降水量を比較すると、1月の降水量の方が全体的に少なかったことから、7~9月よりも1月の方が陸域からのMP流入量が少なかった可能性が示唆される。これについては、今後n数を増やした調査による検証が必要である。

れ比較すると、柏尾川桜橋上流では個数密度が2.8個/m³と3.5個/m³、柏尾川久保橋では9.0個/m³と5.2個/m³となっており、柏尾川久保橋では倍近く異なっていた。これより、サンプリングした日によって、MP個数密度に違いが生じる場合があることがわかった。

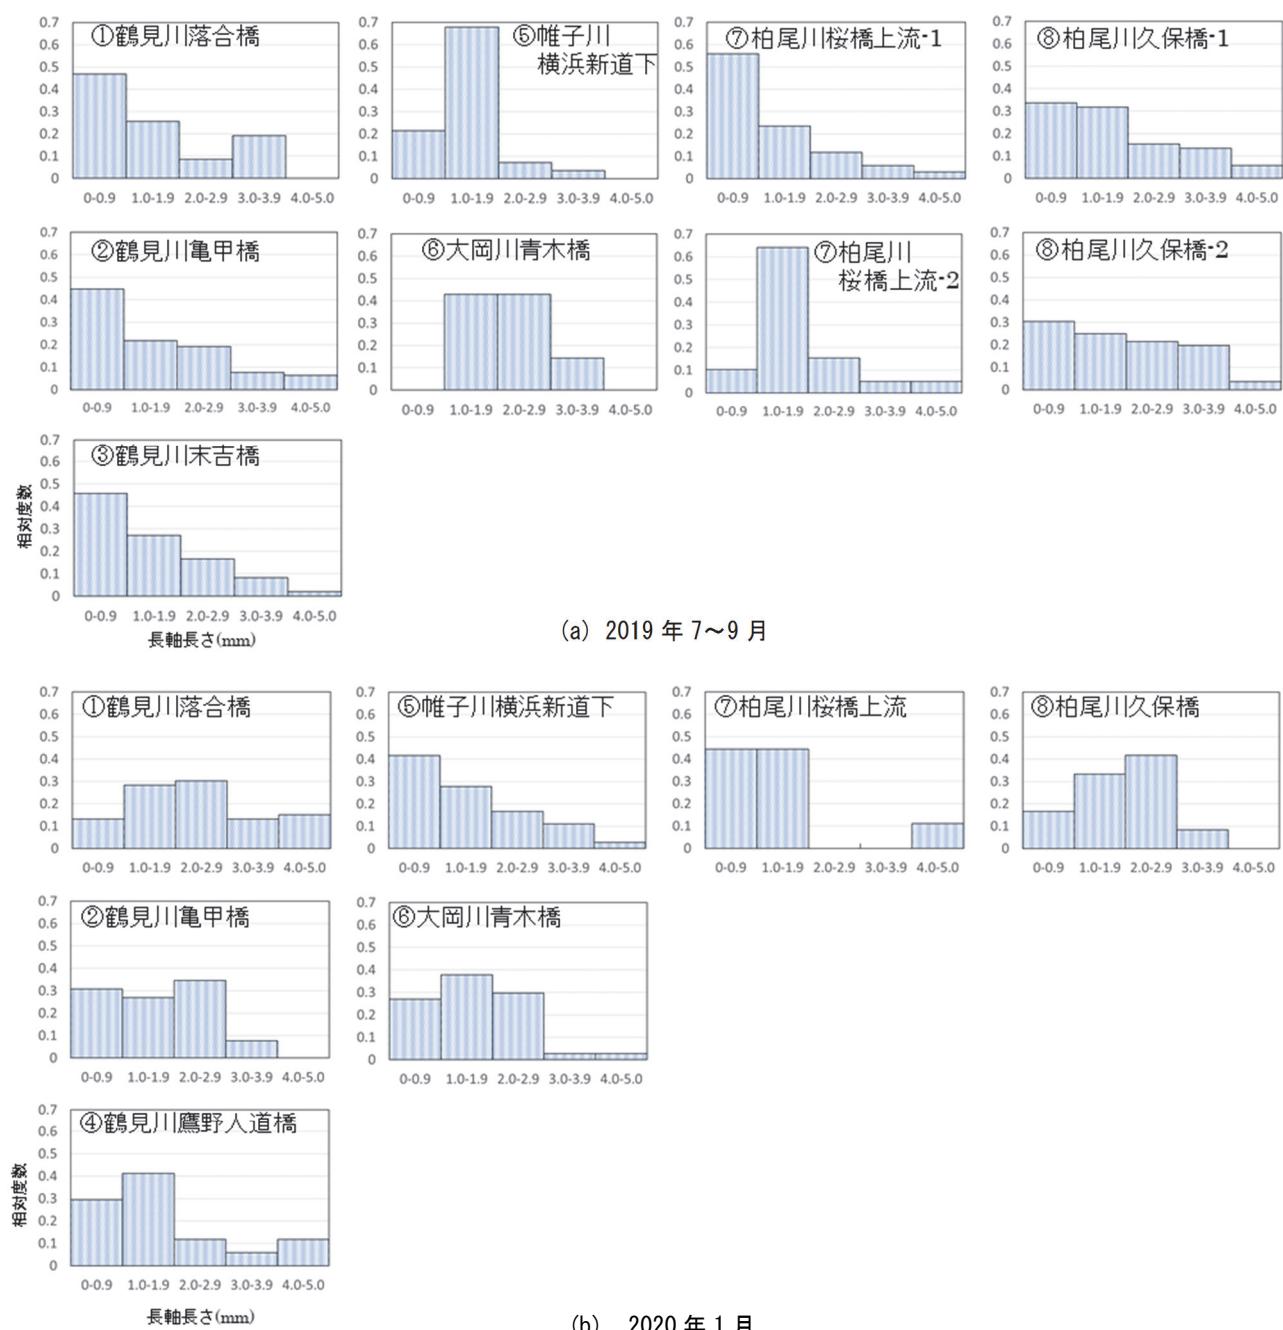
図 10 各地点の長軸長さの度数分布

また、長軸の長さの度数分布を図10に示す。この結果、鶴見川について上流（鶴見川落合橋）と下流（鶴見川亀甲橋、末吉橋、鷹野人道橋）を比較すると、7~9月と1月ともに上流の方が下流よりも2mm以上のMPが多く、下流ほど2mm未満のMPが増加している傾向が見られた。一方、柏尾川において、上流（柏尾川桜橋上流）と下流（柏尾川久保橋）とを比較すると、7~9月と1月ともに上流の方が下流よりも2mm未満のMPが多くなっており、鶴見川と逆転していた。これより、河川中のMPの大きさは一概に下流ほど小さいものが多いというわけではなく、河川の環境因子等により違いが生じている可能性が示唆される。

また、柏尾川の9月3日と9月13日にサンプリングした結果を比較すると、柏尾川桜橋上流と久保橋とともに2mm未満のMPが比較的多い傾向は変わらなかつたが、柏尾川桜橋上流ではサンプリングした日によって2mm未満の分布に違いがみられた。

以上から、いずれの地点においても2mm未満のMPが多いことがわかった。これより、本調査よりも更に上流の調査が必要ではあるが、河川中のMPは河川中でのプラスチックごみの粉碎などにより発生しているだけではなく、陸域で既にMPの状態となったものが河川に流入しているものと考えられる。

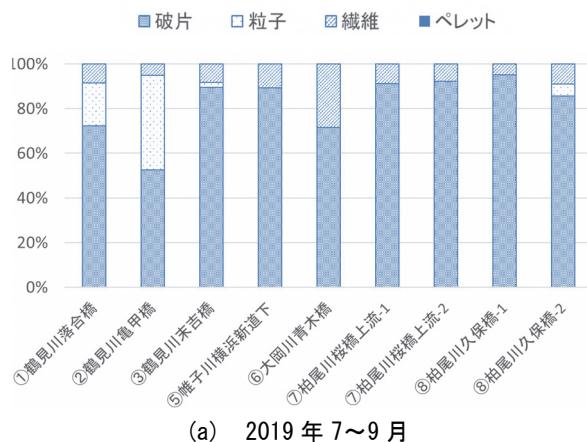
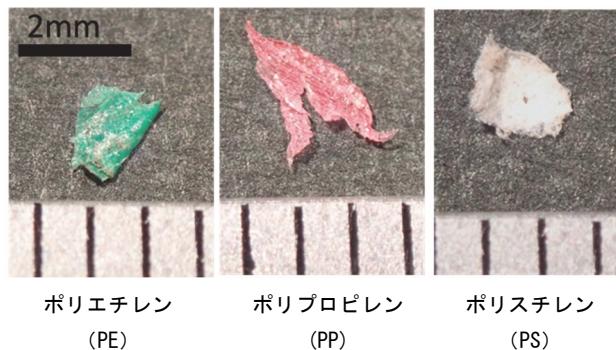
図 12 各材質の MP 外観

各材質の MP 外観を図 12 に、各地点での MP の材質別の割合を図 13 に示した。この結果、いずれの河川においてもポリエチレン(PE)、ポリプロピレン(PP)が多く確認された。なお、鶴見川では、7~9 月には PE、PP に加えてポリスチレン(PS)が多く確認されたが、1 月には PS はほとんど観察されなかった。また、柏尾川では、7~9 月と比較して、1 月には PE とその他の分類が増加し、PP が減少しており、サンプリング時期による違いがみられた。

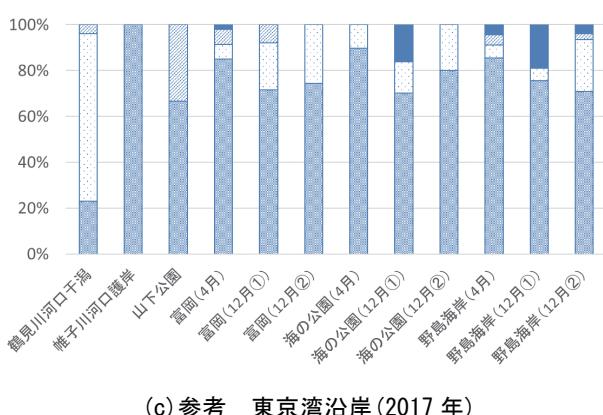
図 11 各地点での MP 形状

各地点での MP の形状を図 11 に示した。なお、参考として、2017 年に横浜市環境科学研究所で行った東京湾沿岸での MP の形状³⁾も併せて示した。この結果、7~9 月及び 1 月ともにいずれの河川においても破片状の MP が最も多く確認された。鶴見川においては、7~9 月には粒子状の MP も確認されたが、1 月では粒子状の MP は鶴見川落合橋でわずかに確認されたものの、鶴見川亀甲橋や鷹野人道橋では観察されなかった。同様に、柏尾川久保橋において 7~9 月に確認された粒子状の MP も 1 月には観察されなかった。纖維状の MP は 7~9 月においてはすべての地点で確認されているが、1 月には大岡川青木橋、柏尾川桜橋上流、柏尾川久保橋では確認されなかった。

また、9 月 3 日と 9 月 13 日にサンプリングした柏尾川桜橋上流-1 及び 2 はほぼ同様の組成を呈していた。また、

柏尾川久保橋-1 と 2 を比較すると柏尾川久保橋-1 に比べて柏尾川久保橋-2 の方が纖維が多く、また粒子も確認されているが、おおむね同様の組成となっていた。

これより、10 日程度のサンプリング日の違いよりも 4 か月程度のサンプリング時期の違いの方が、河川を流れる MP の形状組成が異なっている可能性が示唆される。

なお、ペレットについては 7~9 月及び 1 月ともにいずれの河川においても確認されなかった。一方、東京湾沿岸の調査においては多地点でペレットが観察されている。ペレットの割合についての沿岸と河川との違いは、神奈川県環境科学センターの相模湾と相模川、引地川、酒匂川及び平作川の調査結果でも同様であった¹⁰⁾。以上から、ペレットの沿岸への漂着は河川による流下以外の要因もある可能性が示唆される。
