新型コロナウイルスの感染拡大が確認されたクルーズ客船の排水受入れ対応について

横浜市環境創造局 北部下水道センター ○浅田 裕介・大和田 平・南 淳

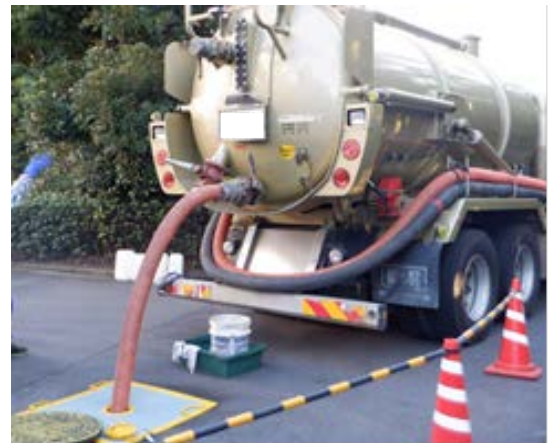
図2 マンホールへ排水作業

輸送された排水はセンター流入ゲート前の場内污水管マ
ンホールにホースを差し込み、排水受入れを実施した。開
口部と飛沫を最小限にするために、大震災等、災害時の緊
急し尿受入れ用に製作していたマンホール用覆蓋を使用し
対応を行った。(図2)なお、1回の排水作業はおおよそ5
分から10分で完了する。

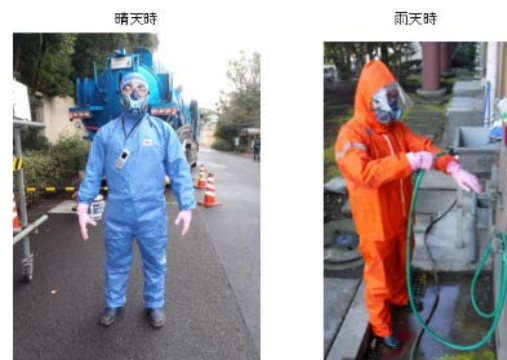
図3 防護服、マスク等の装備

また、排水作業の立会いの際は防護服、マスク、ゴー
グル及びゴム手袋を装備した。(図3)

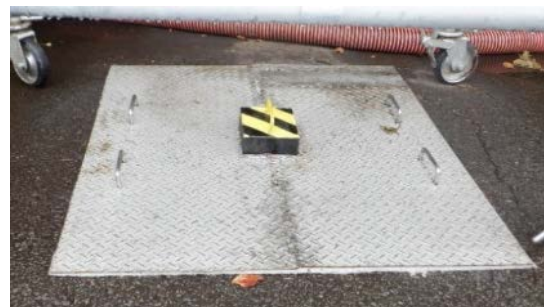
図4 ステンレス製マンホール用覆蓋

排水は2か所のマンホールで受入れていたが、マンホ
ール用覆蓋は当初1枚しか無かったため、受入れ開始当日
に急遽もう一枚製作した。ローリーの排水後は次亜塩を周
圍に撒いて殺菌を行ったが、急造の覆蓋は耐薬処理をし
ていなかったため、腐食するトラブルが発生した。そこで、
ステンレス製の縞鋼板を用いて新たに覆蓋を製作し、受入
れ終了日まで使用した。(図4)

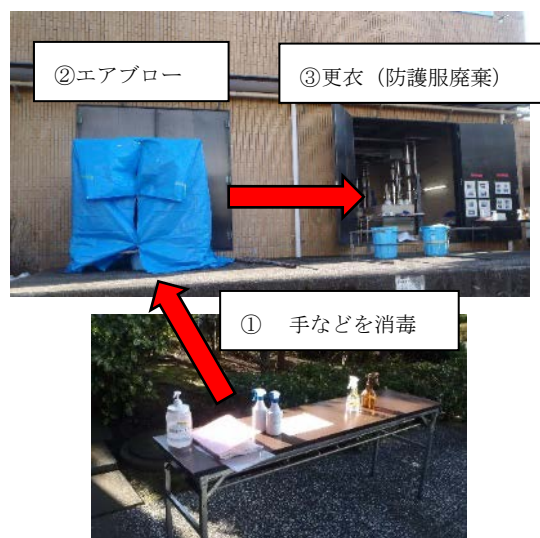
図5 作業後の感染防止対策

防護服着脱時の感染防止対策として、防護服着脱専用の更衣室や、消毒液等の設置に加え、エアブロー室を仮設した。作業が終わると、消毒した後にエアブローを行い、防護服等を脱いで袋詰廃棄という工程を最小限の導線で行うことができるようにした。(図5)

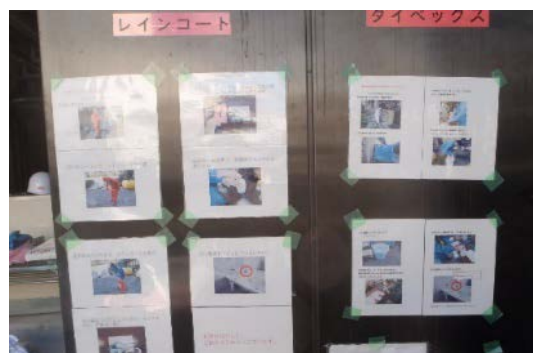
図7 写真入り作業マニュアル

今回の対応は、日替わりで様々な部署より応援者が来場し対応にあたった。そこで、短時間かつ少人数で排水作業の一連を理解してもらう為、防護服やその他装備の着脱、排水時の対応、消毒方法などについてマニュアルを整備することで作業の効率化を図った。(図7)
