西部水再生センター工事事故の対応状況について

1 事故の概要と経過について

2 事故の概要

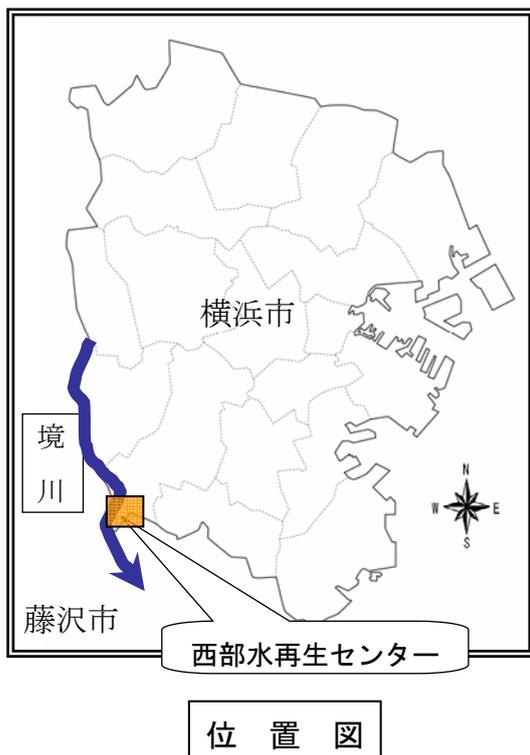
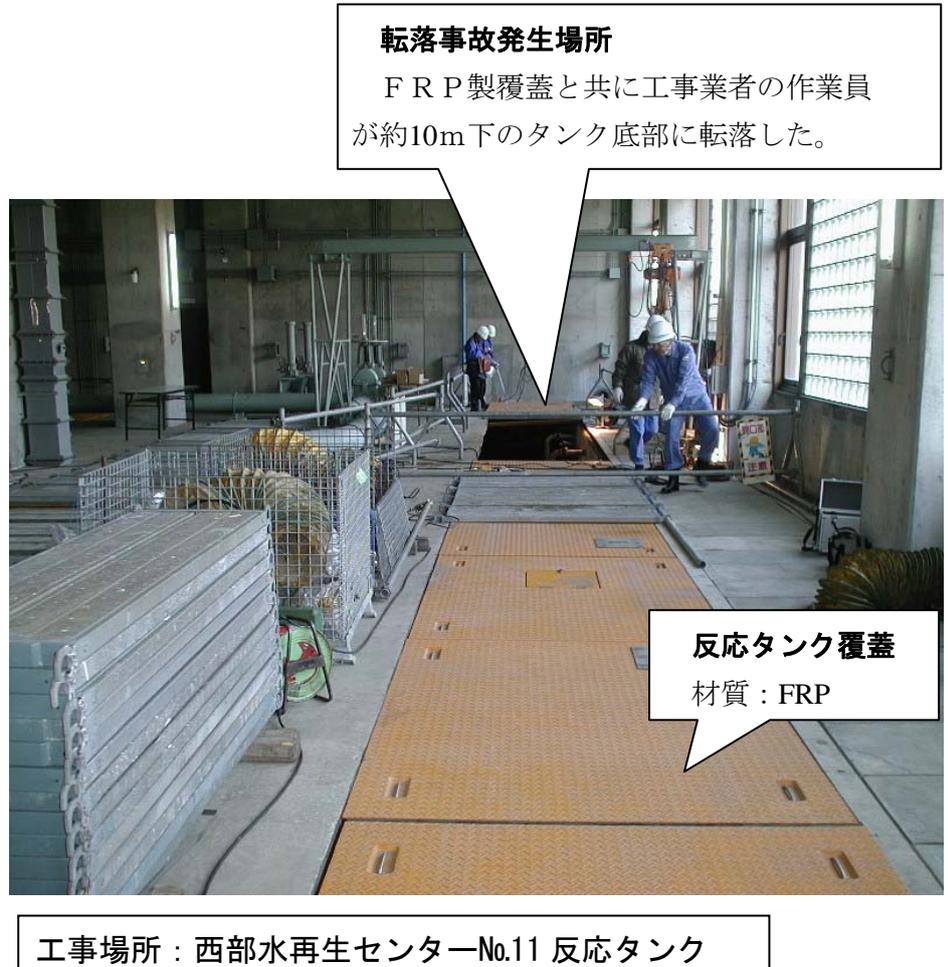
西部水再生センターにおいて、工事業者の作業員が反応タンク散気装置設備工事の準備として安全手すりを設置中に、反応タンク上部の FRP（繊維強化プラスチック）製覆蓋の上に載っていたところ、覆蓋とともに約10m下の反応タンク底部へ転落し、作業員1名が死亡、1名が重傷を負う事故が発生しました。

- (1) 発生日時 平成19年1月15日（月）15時頃
- (2) 発生場所 西部水再生センター（戸塚区東俣野町231番地）
- (3) 工事名 西部水再生センターNo.11 反応タンク散気装置設備工事
- (4) 請負人 辰和工業（株） 鶴見区大黒町9番10号
- (5) 被害者 作業員 1名死亡、1名重傷
- (6) 反応タンク寸法 幅約8m×長さ約30m×深さ約10m

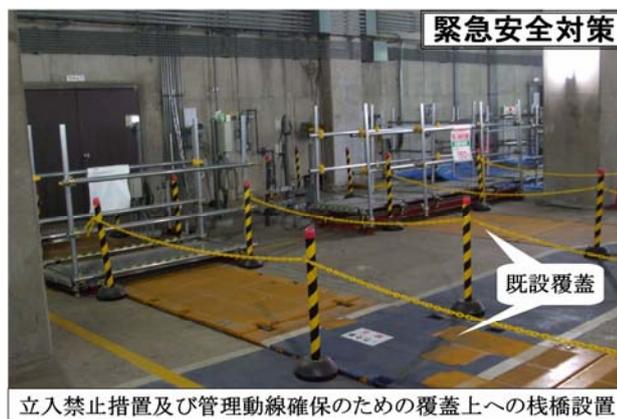
立入禁止措置及び管理動線確保のための覆蓋上への柵橋設置

事故後直ちに、全水再生センターで立ち入り禁止措置や管理動線を確保するなどの緊急安全対策等を実施しました。

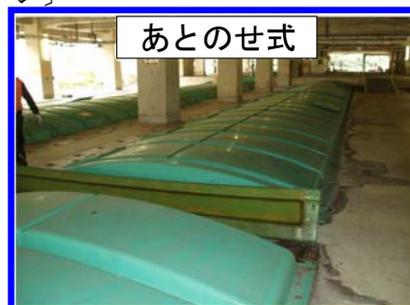
あとのせ式

○既存構造物に係る覆蓋の更新について
「あとのせ式」を基本とし、蓋本体および蓋受枠部の荷重を、梁や壁などの部材で受ける。

あとのせ式イメージ図
（「安全対策検討委員会報告書の方針」のとおり）

このマニュアル（案）は、上記委員会の報告書を基に、蓋受枠部を含めた覆蓋のさらなる安全性の向上について、設計の標準化を図るため策定しました。覆蓋の更新にあたっては、「はめ込み式」から「あとのせ式」への形式変更を基本としています。なお、各水再生センターの現場で働く職員等の意見を踏まえ、現場状況に対応した適切な更新を実施します。
