旧上瀬谷通信施設における 基盤整備等の状況について

1 GREEN×EXPO 2027会場整備の進め方

2 GREEN×EXPO 2027に向けた進捗

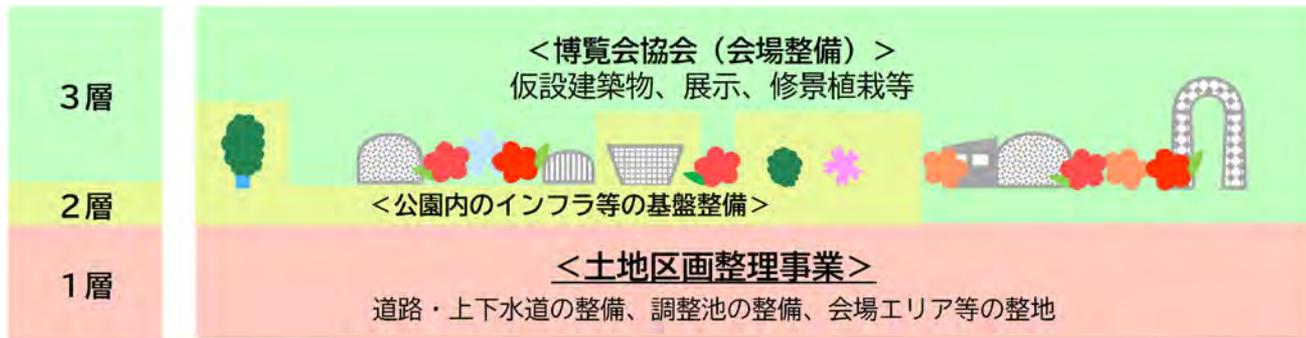
【GREEN×EXPO 2027の会場整備の進め方イメージ】

- 整備は3層構造で進めており、
1層目は土地区画整理事業、
2層目は公園内の基盤整備、
3層目は博覧会協会による会場
整備となっています。

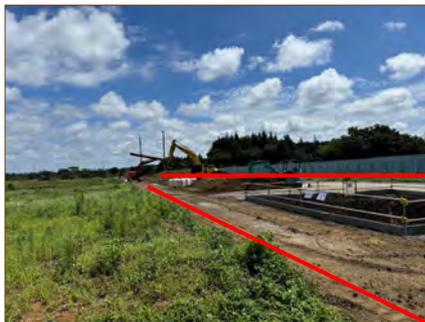
【①道路・上下水道の整備】

- ・GREEN×EXPO 2027会場整備に向けて、道路・上下水道の整備を進めるとともに、整地工事を行っています。
- ・また、河川への雨水流出量を制限する治水対策を目的とした調整池の工事に着手しました。
地下に整備する相沢川調整池では、地盤改良工事を進めています。

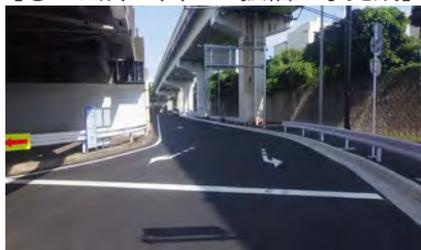
【③上川井IC出口 拡幅工事完成】

- 保土ヶ谷バイパス上川井IC出口（横浜方面）を1車線から2車線に拡幅する工事が8月に完了しました。

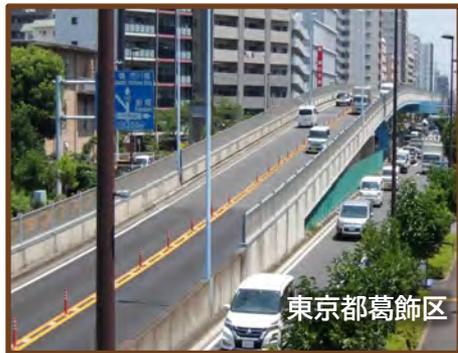
【⑤環状4号線立体化の完成イメージ】

- ・環状4号線目黒交番前交差点の立体化に伴う橋りょう基礎工事を10月から着手します。橋りょう製作・架設工事については、第3回市会定例会における契約議案の審議状況を踏まえ、着手を予定しています。
工事期間中は、安全に留意するとともに、特に交通量が多く渋滞の原因となっている十日市場方面からの右折レーンを常に確保します。
また、橋りょう架設工事など大規模な交通規制を行う場合は、交通量の少ない夜間に作業を行います。

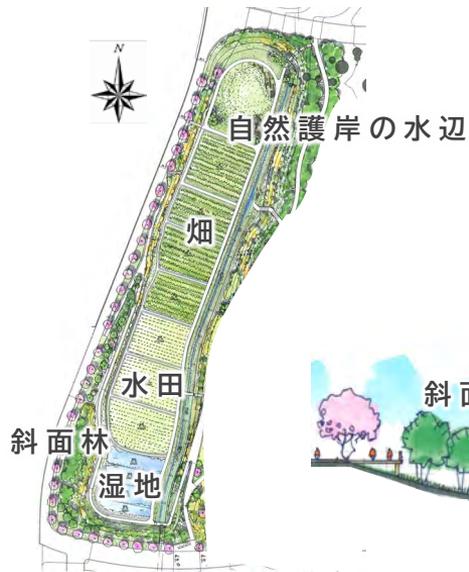
【⑥平面イメージ】

- ・自然護岸の水辺や湿地、草地や樹林地など、多様な生物の生息環境を整備し、谷戸の原風景の再生に向け整備を進めます。

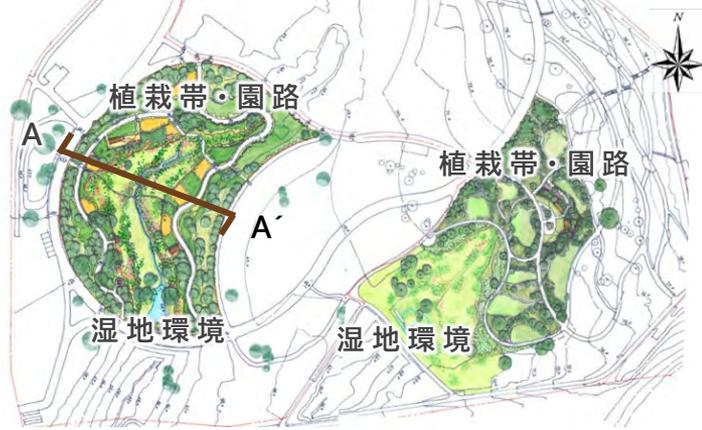
【⑦ 平面イメージ】 【⑧ 平面イメージ】

- ・ 生物の生息環境が豊かな和泉川の源流部や湿地環境の現況を生かし、周囲に植栽帯を整備して里山景観を創出します。

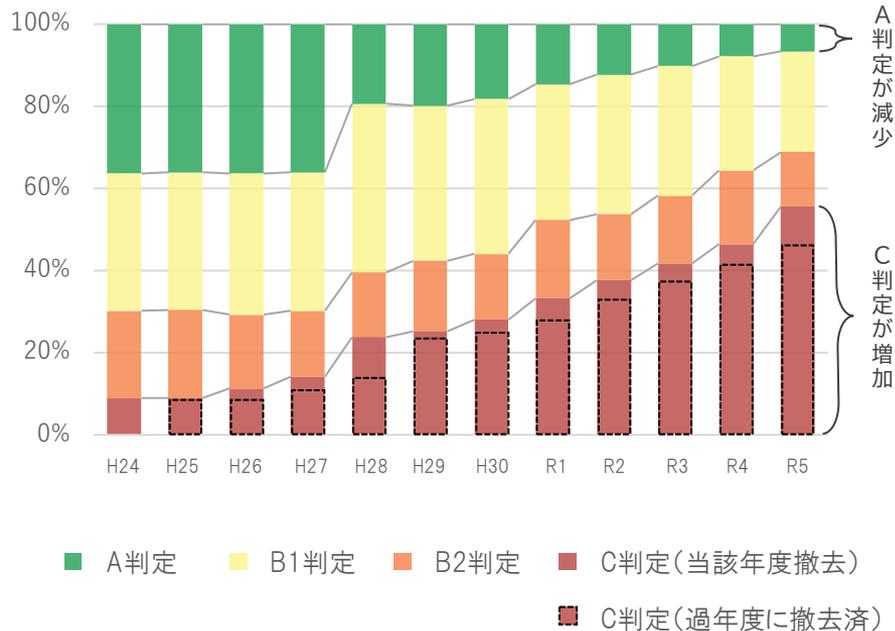
樹木診断を開始した平成24年度以降の健全度判定の割合

- 年々、A判定の樹木が減少し、C判定(不健全)が増加 倒木の危険性が高いC判定の樹木を順次撤去
- C判定(不健全)に至る期間は、B1判定後は平均約6年、B2判定後は平均約3年

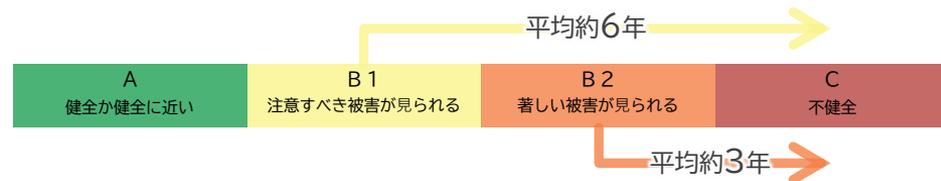
C判定(不健全)への平均移行年数の分析

※A判定が急速に減少し始めた平成28年度以降の樹木診断結果を基に算出

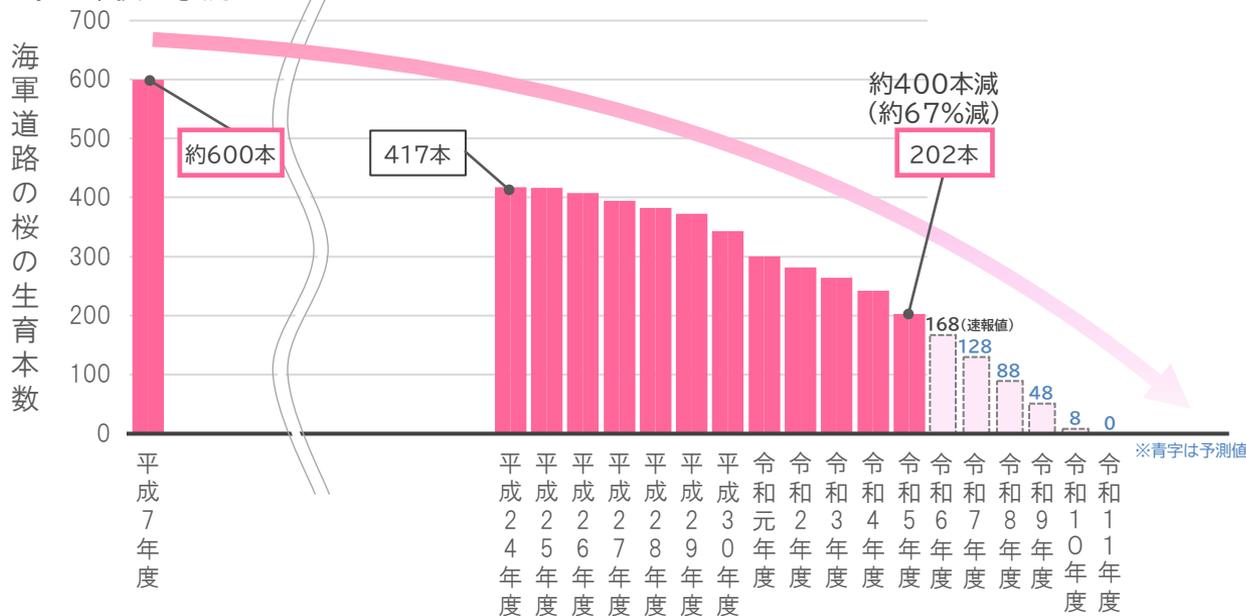
桜並木の今後の予測

- 倒木やC判定(不健全)の樹木を撤去した結果、平成7年度に約600本あった桜が、令和5年度に202本まで減少(約67%減)
- 病害虫などに弱いソメイヨシノが年々減少しており、今後5年程度で桜並木の消滅が予測される

※南側を植樹した昭和51年頃、北側を植樹した昭和57年頃の中間の昭和54年を起点に算出

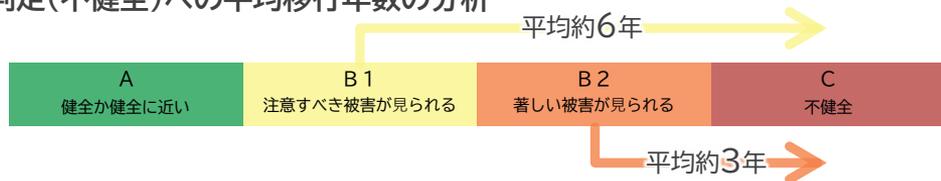
C判定(不健全)への平均移行年数の分析

※A判定が急速に減少し始めた平成28年度以降の樹木診断結果を基に算出

- A判定の約11本～15本は、診断結果を踏まえ、できるだけ新たな公園へ移植
- 腐朽の進行が予測されるB1判定の約50本～73本の樹木は、診断結果を踏まえ、倒木の危険性がないものを公園へ移植
- 腐朽が進行しているB2判定の樹木は、診断結果により移植に耐えられる樹木を除いて、倒木の危険性があるため順次植替え
