横浜市雨水調整池保全計画

令和3年3月

横浜市道路局河川企画課

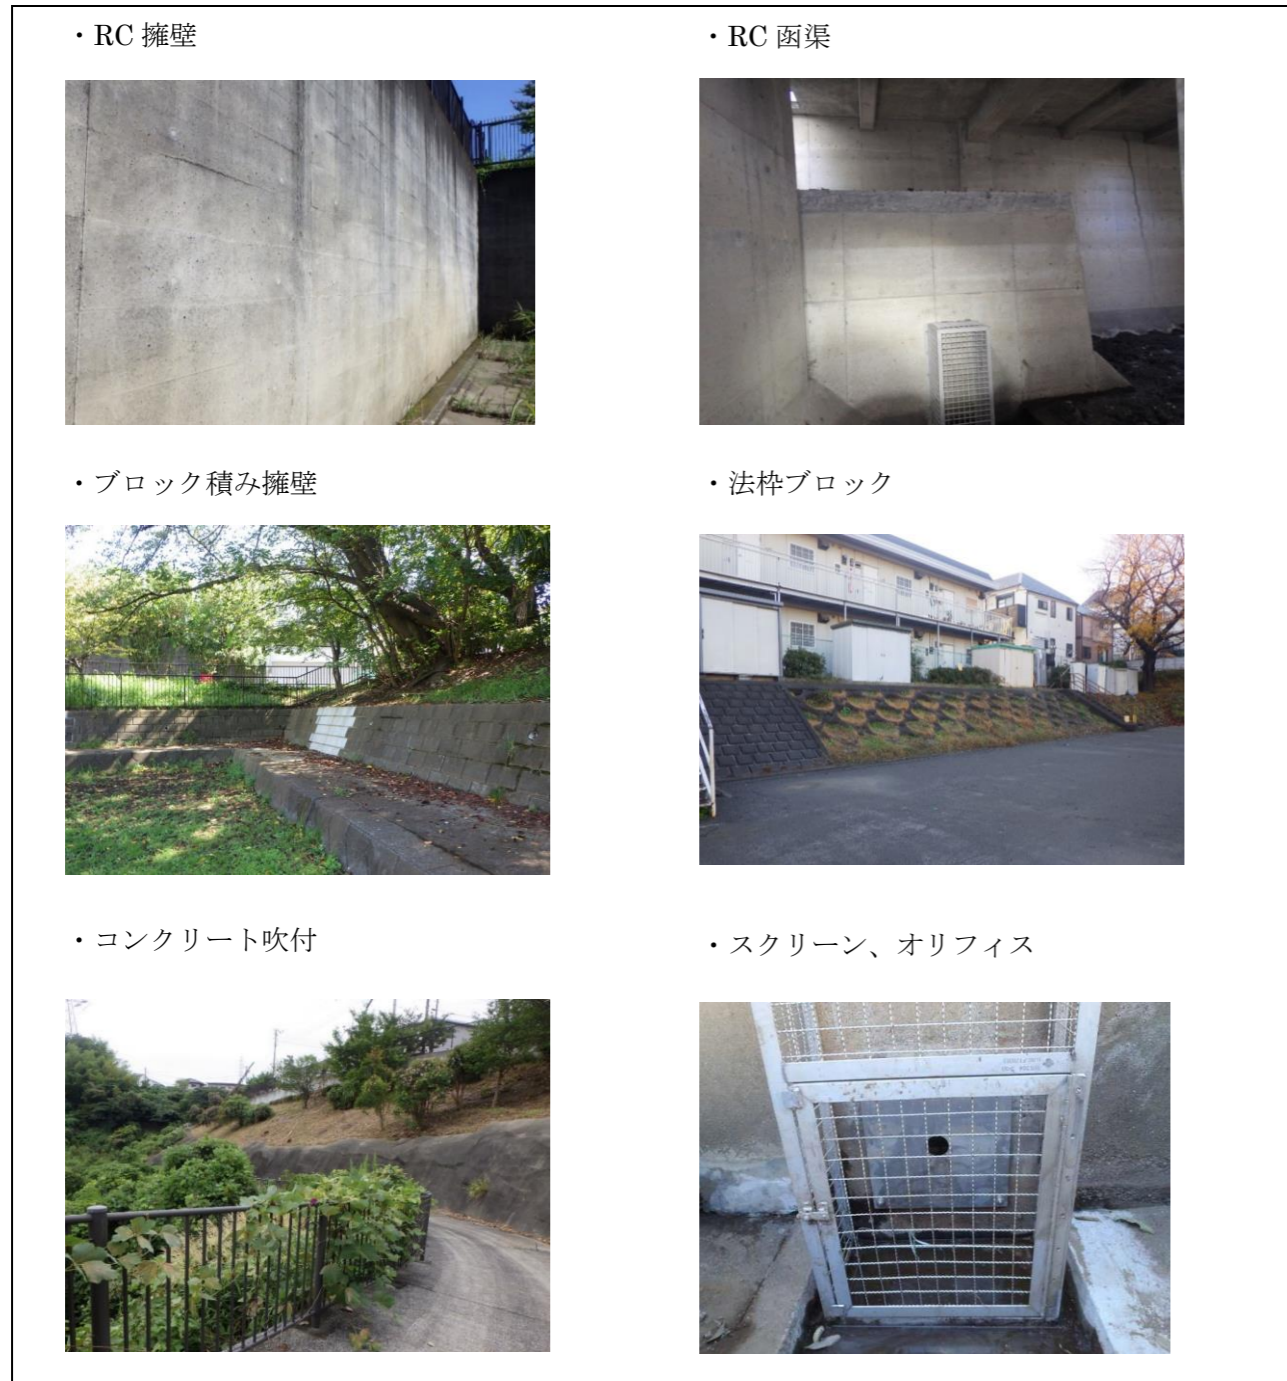
写真 1 対象施設

本計画で対象とする施設は、写真 1 に示す機能を確保する施設とする。対象施設は貯留量確保及び背後地保全に係る施設である、「RC 擁壁」「RC 函渠」「ブロック積み擁壁」「法枠ブロック」「コンクリート吹付」及び放流量維持に係る施設である、「スクリーン」「オリフィス」とする。

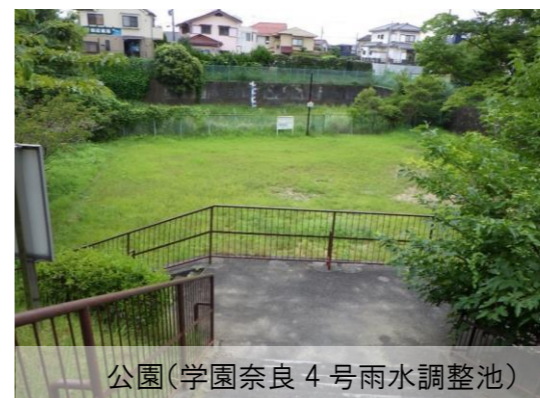
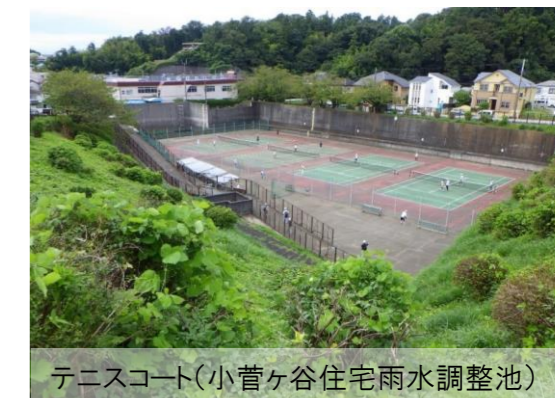
写真 2 利用状況の例

※池、ビオトープとなっている施設は、現状で第三者の立入を制限しているため、利用なしとする。

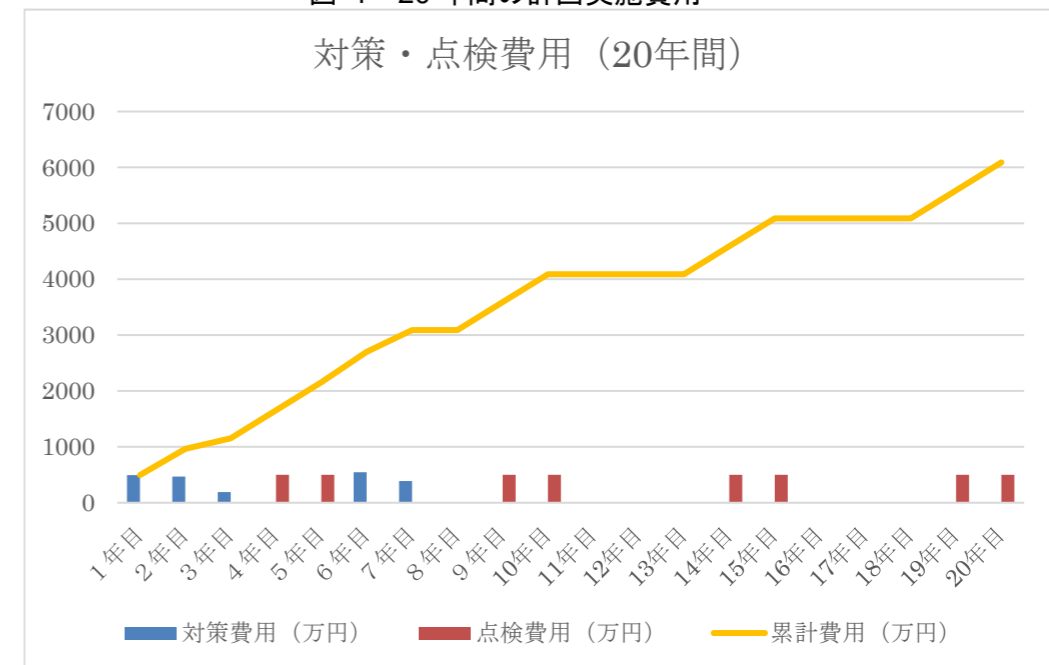
図1 20年間の計画実施費用

今後20年間で想定される保全計画に係る費用は「約6,100万円」であった。また、対策実施費用は「約2,100万円」であり、優先度の高い「c」評価施設を1~2年目、「b」評価施設を3年目に実施する。4、5年ごとの定期点検時の結果をもとに計画の見直し、更新を行い、補修を実施していくものとする。
