相鉄・J R直通線
事後調査報告書

(工事中 その6)

平成 28 年 7 月

独立行政法人 鉄道建設・運輸施設整備支援機構
相 模 鉄 道 株 式 会 社

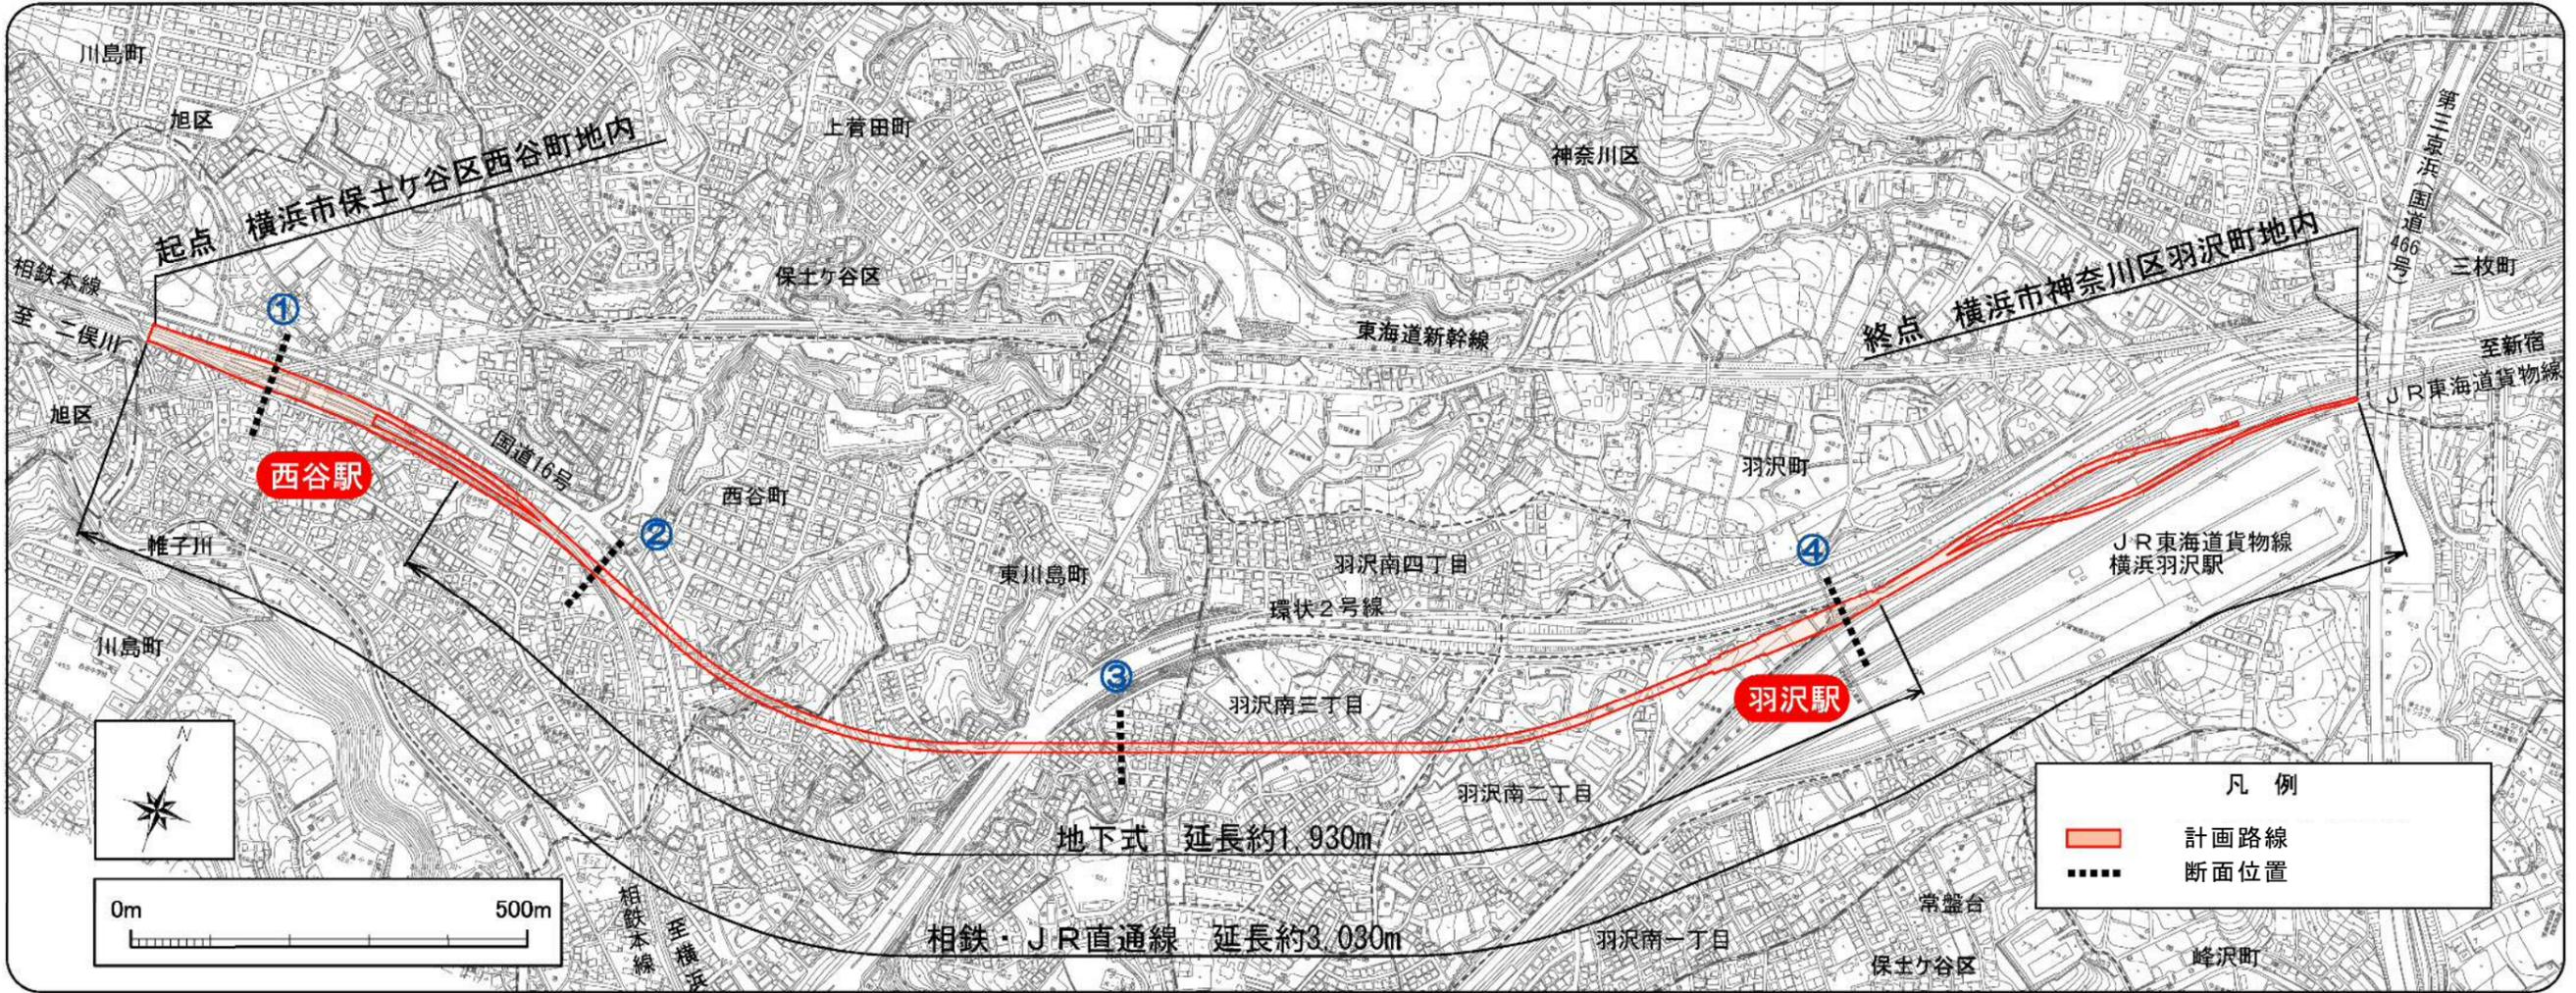
図 1-1(1) 平面図

相鉄・J R 直通線（以下、計画路線とします。）は、図 1-1 に示すとおり、相模鉄道（以下、相鉄とします。）本線西谷駅（保土ヶ谷区）から東日本旅客鉄道（以下、J R とします。）東海道貨物線横浜羽沢駅付近（神奈川区）間の延長約 3.03km の路線であり、J R 東海道貨物線横浜羽沢駅付近に新駅（羽沢駅）を設置します。

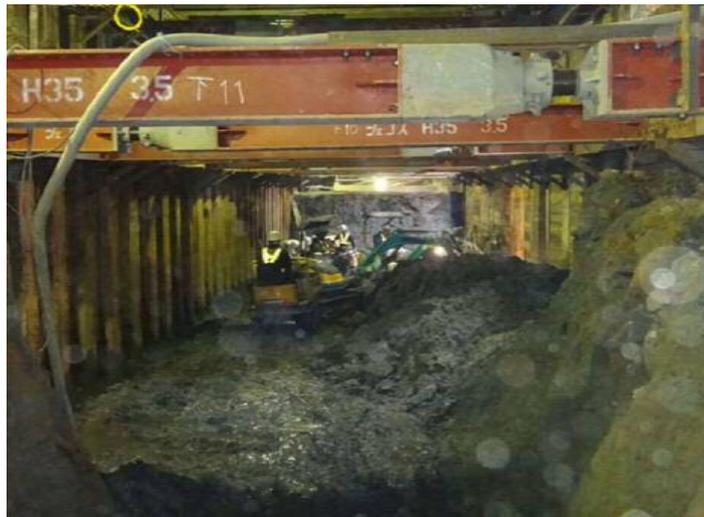
写真 3.3.2-1 環境保全のための措置の実施状況（止水性の高い連続壁の設置）

| 評価書の記載内容 | 実施状況 |
|--|--|
| <p>箱型トンネルの施工については、必要に応じて止水性の高い土留壁や地盤改良を行うなど、適切な工法を採用します。</p> | <p>箱型トンネル区間の西谷駅部の一部及び羽沢駅部については、構造物と帯水層が重なっている区間が存在することから、地下水位に配慮した構造として、剛性及び止水性の高い柱列式地下連続壁を採用しました。（写真 3.3.2-1 参照）</p> <p>なお、西谷駅側の箱型トンネルについては、平成 26 年 11 月より掘削作業を行っていますが、到達立坑部手前の開削区間の掘削底面以深は、薄く粘性土層があり、その下の砂質層は帯水層であり被圧水層であることが推測されることから、この区間の開削工事において、地盤沈下を発生させないために、掘削底面の安定を図る必要性がありました。掘削工事実施前に、工法比較検討をした結果、ディープウェル工法（写真 3.3.2-2 参照）を採用しています。</p> |

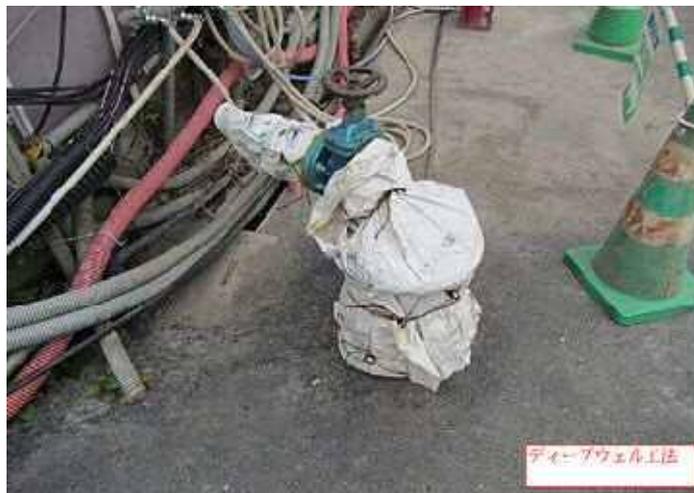
写真 3.3.2-2 環境保全のための措置の実施状況（ディープウェル工法）

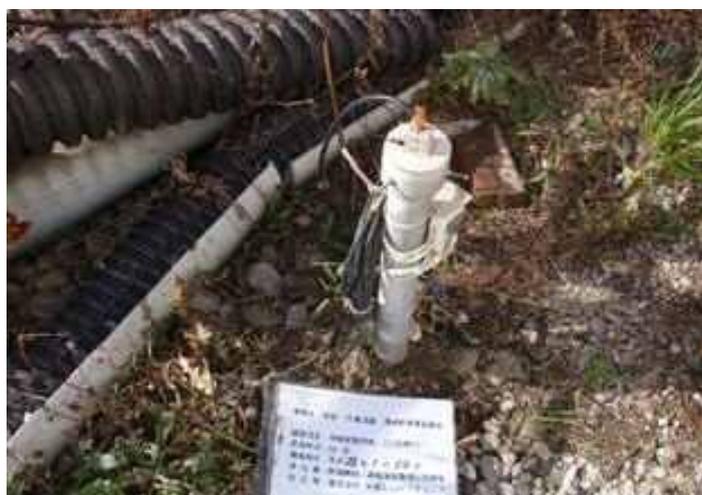
写真 3.3.2-3 環境保全のための措置の実施状況（地下水位の観測）

| 評価書の記載内容 | 実施状況 |
|--|--|
| <p>工事着手前から計画路線の全線に渡り観測井を設置し、地下水位の継続的な観測を行うとともに、計画路線近傍の道路上など、工事着手前から施工中、構造物完成後と継続して測定できる位置において地盤の変状を計測・監視して、適切な施工管理を行うこととします。</p> | <p>地下水の状況を把握するために、工事着手前から地下水位の継続的な観測を行っています。（写真 3.3.2-3 参照）</p> |

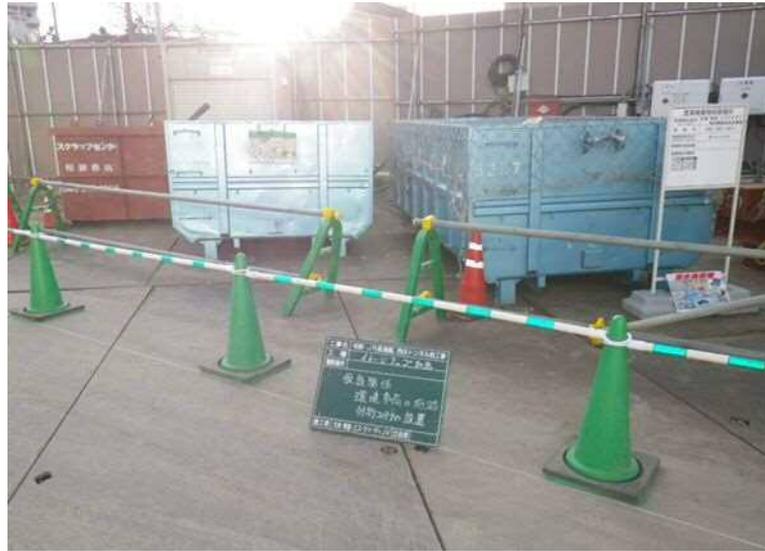
写真 3. 3. 3-1 環境保全のための措置の実施状況（建設廃棄物の分別処理）

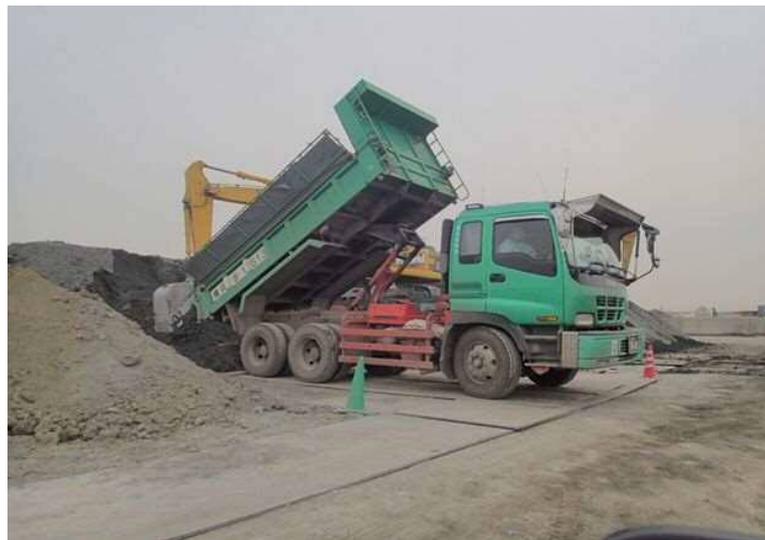
写真 3. 3. 3-2 環境保全のための措置の実施状況（東京都指定運搬先への搬入）

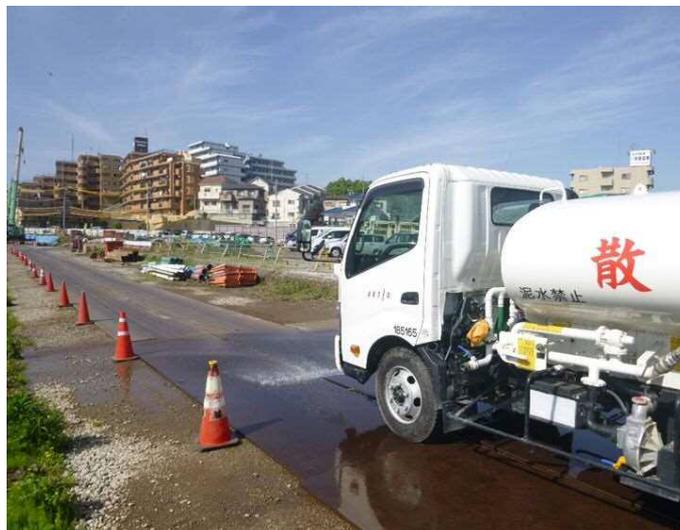
| 項目 | 評価書の記載内容 | 実施状況 |
|---|--|--|
| | ④工事現場の清掃や散水 工事現場では、乾燥時や強風時など必要に応じて工事現場での散水や清掃を行うことで、工事に伴う粉じん等の発生を低減します。 | 乾燥時や強風時など、砂ぼこりが発生しやすい状況においては、散水、清掃、防塵ネットの設置を行い粉じん等の発生の低減に努めています。（写真4-2、写真4-3参照） |
| | ③工事用車両出入り口及び周辺道路の清掃・散水 必要に応じて工事用車両出入り口及び周辺道路の清掃・散水を行い、運搬に伴う粉じん等の発生を低減します。 | 乾燥時や強風時など、砂ぼこりが発生しやすい状況においては、散水や清掃を行い粉じん等の発生の低減に努めています。（写真4-2、写真4-3参照） |

写真 4-2 環境保全のための措置の実施状況（工事現場での散水や清掃①）

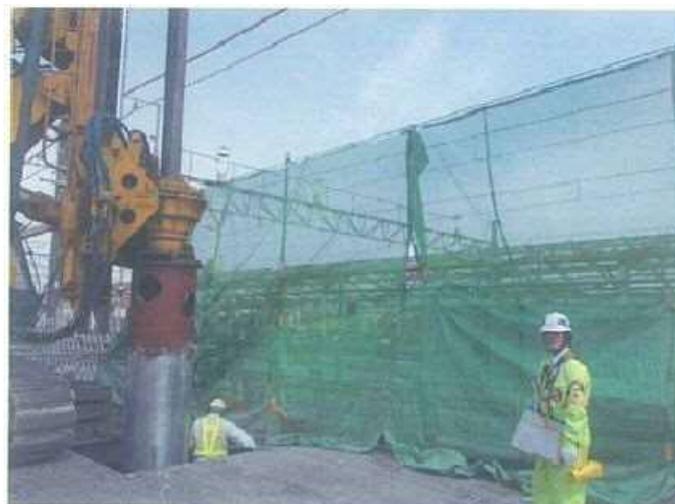
写真 4-3 環境保全のための措置の実施状況（工事現場での防塵ネット②）

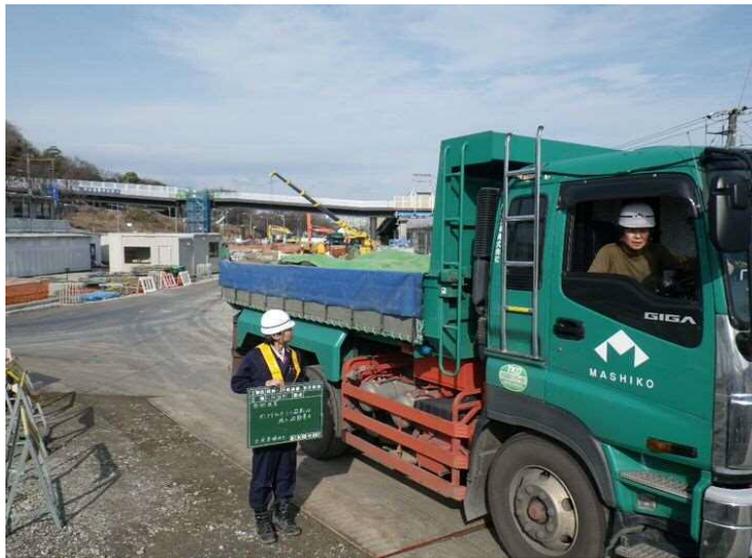
| 項目 | 評価書の記載内容 | 実施状況 |
|---|--|--|
| | ②荷台への防塵シートの敷設による飛散防止 荷台への防塵シートの敷設により、運搬に伴う粉じん等の発生を低減します。なお、土質状況により飛散が想定される場合は、土砂に散水した上で運搬します。 | 土砂等の運搬にあたっては、工事用車両の荷台への防塵シートの敷設を徹底し、粉じん等の発生の低減に努めています。（写真4-4参照） なお、引き続き工事を実施するにあたり、飛散しやすい土砂を運搬する必要性が生じた場合には、状況に応じて土砂に散水した上で運搬します。 |

写真 4-4 環境保全のための措置の実施状況（工事用車両の荷台への防塵シートの敷設）

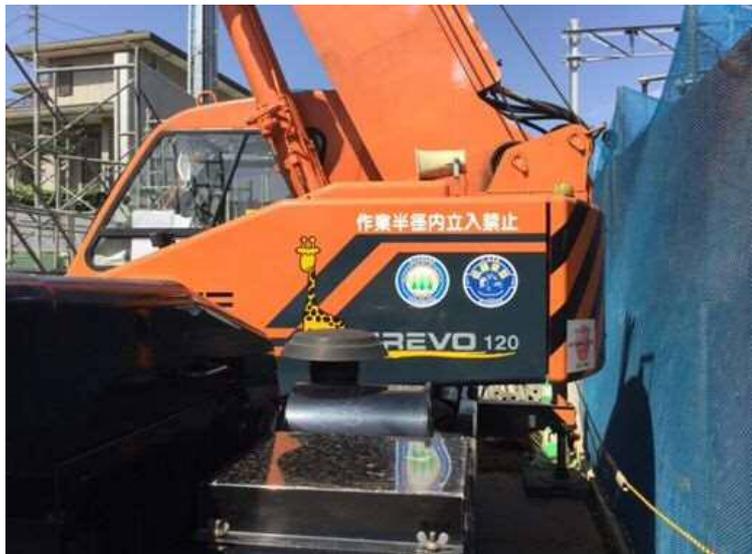
| 項目 | 評価書の記載内容 | 実施状況 |
|---|---|--|
| 二酸化窒素 (建設機械の稼働) | ①工事の規模に合わせた建設機械の設定 工事の規模に合わせた建設機械による施工に努め、過剰な建設機械の配置及び稼働は行いません。また、可能な限り排出量の少ない建設機械の導入に努めます。これらにより、二酸化窒素発生の低減を図ります。 | 工事の規模に合わせた適切な機械の配置や工程管理の徹底等により、必要最小限の建設機械による運用を図ることで、二酸化窒素発生の低減に努めています。 なお、工事で使用する建設機械については、排出ガス対策型の機械を可能な限り採用しています。(写真 4-5 参照) |
| 浮遊粒子状物質 (建設機械の稼働) | ①工事の規模に合わせた建設機械の設定 工事の規模に合わせた建設機械による施工に努め、過剰な建設機械の配置及び稼働は行いません。また、可能な限り排出量の少ない建設機械の導入に努めます。これらにより、浮遊粒子状物質発生の低減を図ります。 | 工事の規模に合わせた適切な機械の配置や工程管理の徹底等により、必要最小限の建設機械による運用を図ることで、浮遊粒子状物質発生の低減に努めています。 なお、工事で使用する建設機械については、排出ガス対策型の機械を可能な限り採用しています。(写真 4-5 参照) |

写真 4-5 環境保全のための措置の実施状況（環境対策型建設機械の使用）

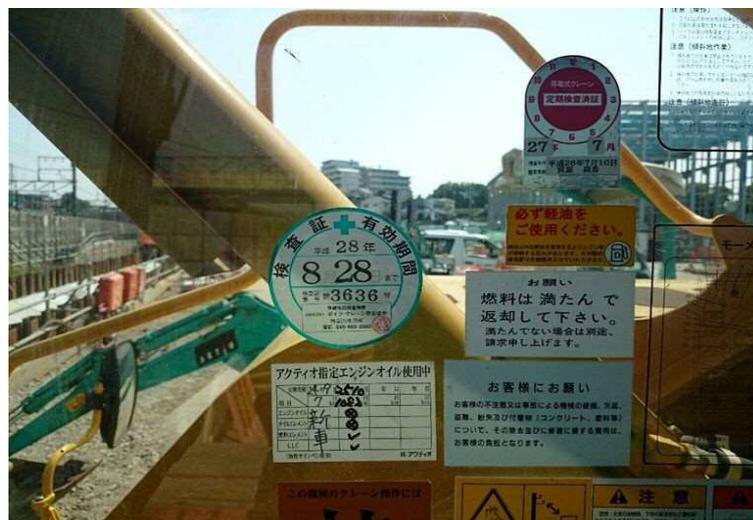
| 項目 | 評価書の記載内容 | 実施状況 |
|---|---|--|
| | ③建設機械の点検・整備による性能維持 使用する建設機械は適切な点検・整備を行い、その性能を維持することにより、二酸化窒素発生の低減を図ります。 | 使用する建設機械について、定期的に点検・整備を行い、その性能を維持することで、二酸化窒素発生の低減に努めています。(写真 4-6、写真 4-7 参照) |
| | ③建設機械の点検・整備による性能維持 使用する建設機械は適切な点検・整備を行い、その性能を維持することにより、浮遊粒子状物質発生の低減を図ります。 | 使用する建設機械について、定期的に点検・整備を行い、その性能を維持することで、浮遊粒子状物質発生の低減に努めています。(写真 4-6、写真 4-7 参照) |

| 項 目 | 評価書の記載内容 | 実施状況 |
|---|---|--|
| | ③建設機械の点検・整備による性能維持 使用する建設機械は、適切な点検・整備を行い、その性能を維持することにより、騒音の低減を図ります。 | 使用する建設機械について、定期的に点検・整備を行い、その性能を維持することで、騒音の低減に努めています。(写真 4-6、写真 4-7 参照) |
| | ③建設機械の点検・整備による性能維持 使用する建設機械は、適切な点検・整備を行い、その性能を維持することにより、振動の低減を図ります。 | 使用する建設機械について、定期的に点検・整備を行い、その性能を維持することで、振動の低減に努めています。(写真 4-6、写真 4-7 参照) |

写真 4-6 環境保全のための措置の実施状況（定期点検・整備①（点検票））

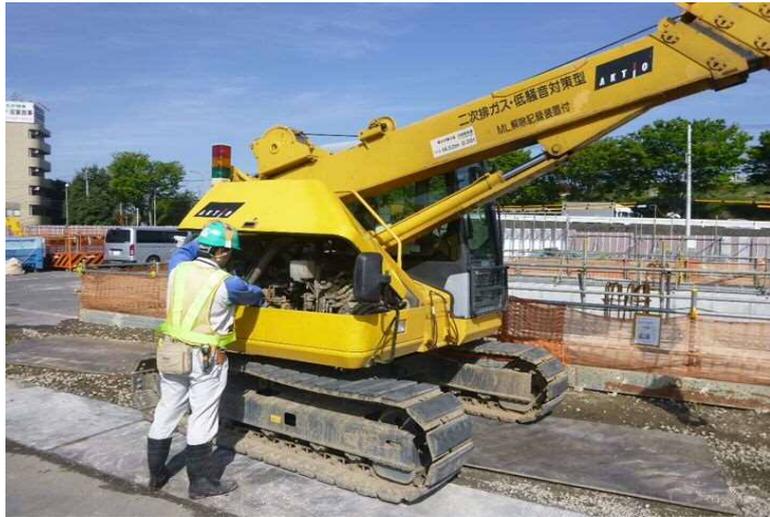
写真 4-7 環境保全のための措置の実施状況（定期点検・整備②）

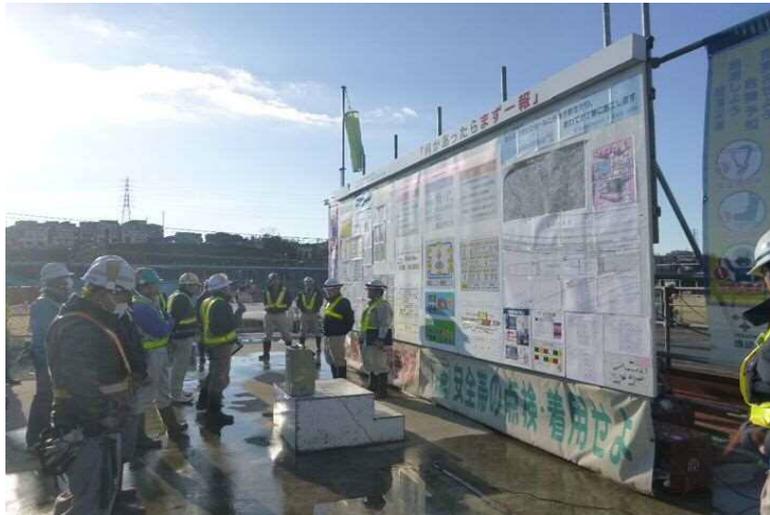
| 項 目 | 評価書の記載内容 | 実施状況 |
|---|--|---|
| 交通安全 (工事用車両の 走行) | ①走行ルート、搬入時間及び法定制限速度 の厳守 工事用車両は限定した走行ルート、搬入 時間及び法定制限速度を厳守します。 | 工事工程の調整などにより、予め設定 した走行ルート、搬入時間における工事 用車両の走行を厳守するよう配慮してい ます。 また、工事用車両の運転手に対し安全 教育を行い、法定制限速度厳守の徹底を 図っています。(写真 4-8 参照) |
| | ②安全教育 工事用車両の運転手には、安全運転教育 を徹底します。 | 工事用車両の運転手に対し安全教育を 行い、交通安全の確保を最優先とした工 事を行っています。(写真 4-8 参照) |

写真 4-8 環境保全のための措置の実施状況（安全教育）

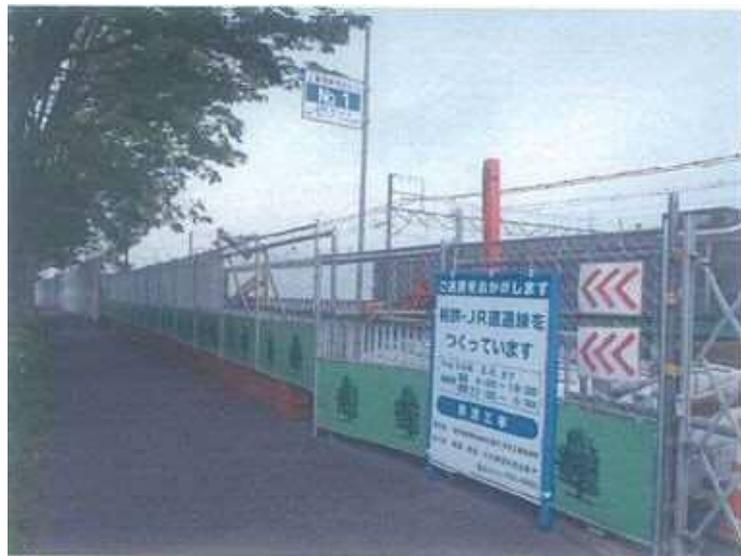
| 項 目 | 評価書の記載内容 | 実施状況 |
|---|--|---|
| | ③周知徹底 工事を行う期間等について、周辺住民に 周知徹底を図ります。 | 工事に関する情報の迅速な提供や、住 民の要望・要請に適切に対応できる工事 体制を整えるため、工事現場近傍に現場 事務所を設置し、工事に係る情報を周知 しています。(写真 4-9 参照) |

写真 4-9 環境保全のための措置の実施状況（工事計画の周知（工事案内掲示板））

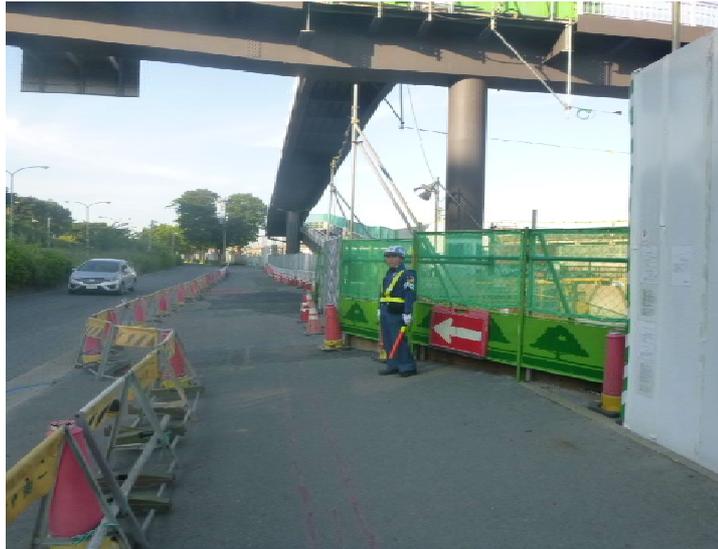
| 項 目 | 評価書の記載内容 | 実施状況 |
|---|--|---|
| | ④迂回ルートの設定時に対する配慮 工事を行う期間に歩行者、自転車の迂回 ルートを設定する場合は、周辺の道路状況 を考慮し、歩行者、自転車が安全に通行で きるよう配慮を行います。 | 工事の進捗に伴い、歩行者、自転車の 迂回ルート設置の必要性が生じることが 考えられるため、周辺の道路状況を踏ま え、歩行者、自転車の安全な通行確保に 配慮した上で、迂回ルートを設定します。 (写真 4-10 参照) |

写真 4-10 環境保全のための措置の実施状況（迂回案内（通行者の誘導））
