第2章 安全・安心のかわづくり

総合的な治水対策

河川改修

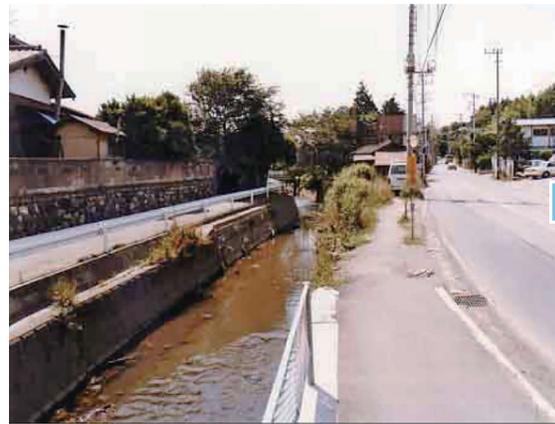
▲整備前

大雨などによる増水時に洪水を安全に流せるよう、狭く蛇行した川を広く直線的な川とする整備を進めています。このことにより、水位の上昇を抑制し、洪水による災害の発生頻度を減少させます。

河道拡幅の例（阿久和川）

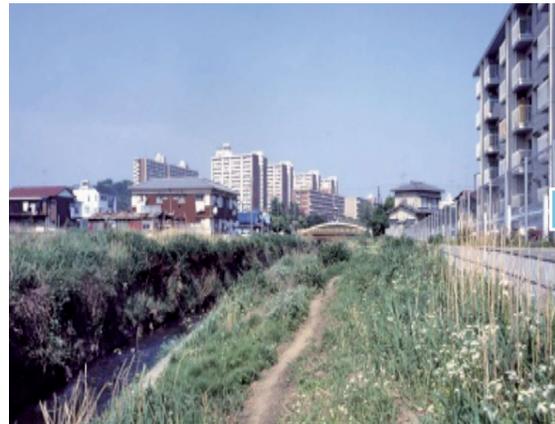
▲整備前

河道拡幅の例（いたち川）

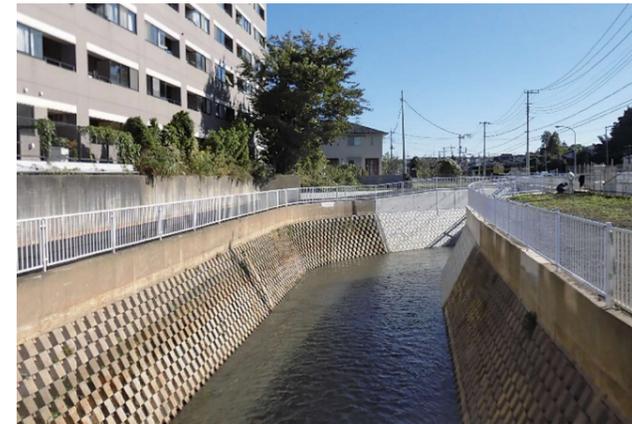
横浜市では、コンクリートブロックや自然石を使用し、勾配を設けたブロック積護岸を標準的に採用しています。

▲ブロック積護岸（奈良川）

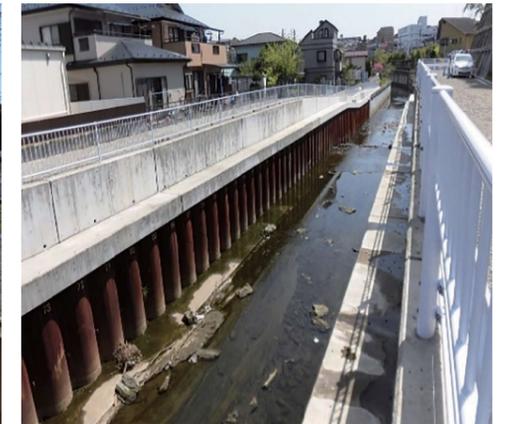
一方で、家屋の近接により十分な用地を確保できない現場では、鋼管杭やコンクリート擁壁などを用いた直壁護岸としている河川もあります。

▲直壁護岸（今井川）

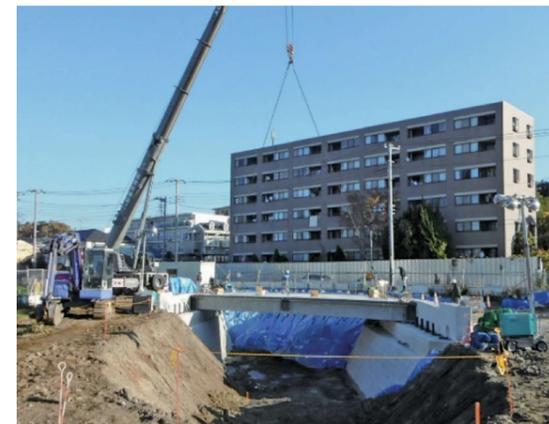
橋梁工事は橋台に橋げたを架設するのが一般的ですが、道路の形状を考慮して門型カルバート形式となっている橋梁もあります。

▲橋げたの架設状況（奈良川）

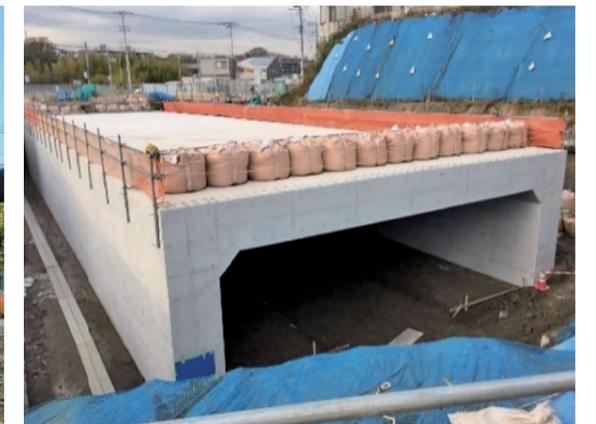
▲門型カルバート（いたち川）

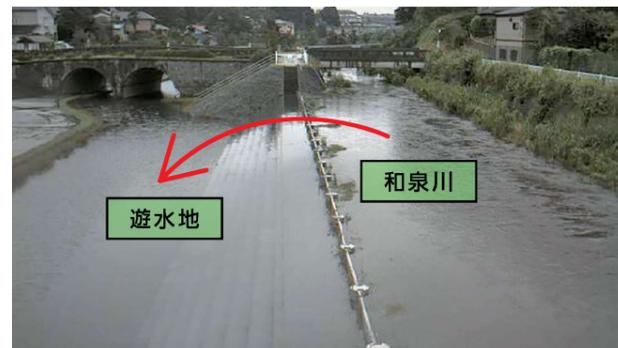
宮沢遊水地は、貯留容量48,650m³のオープン式の河川遊水地で、増水により越流堤から流入した水を貯留し、排水樋管から放流しています。また、治水上の機能に加えて、晴天時には野外レクリエーションや環境学習の場として、さらには多目的広場などとして、市民が有効に利用できる施設となっています。

▲越流の様子

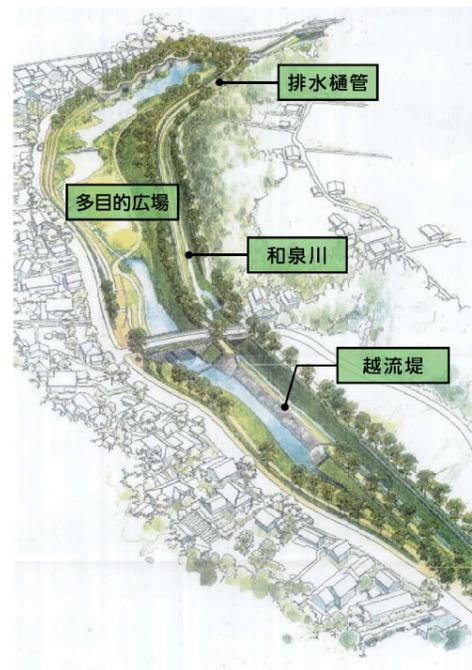
▲宮沢遊水地のイメージ図

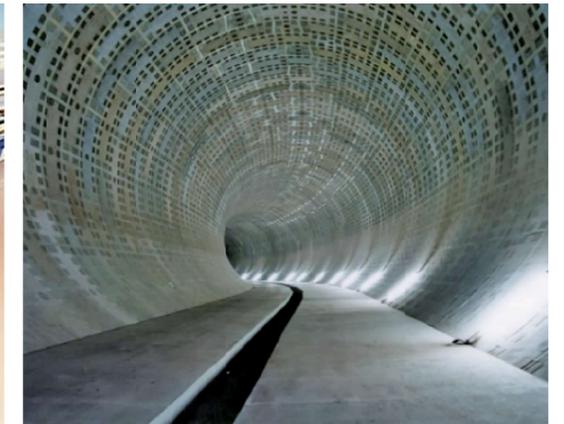
今井川地下調節池は、国道1号の地下に設置された、直径10.8m、延長2.0km、貯留容量178,000m³のトンネル形式の地下調節池です。河道拡幅による浸水対策は完成までに相当の月日を要することから、早期に治水効果を発揮する施設として、平成4年度から15年度にかけて整備されました。

▲今井川地下調節池の内部

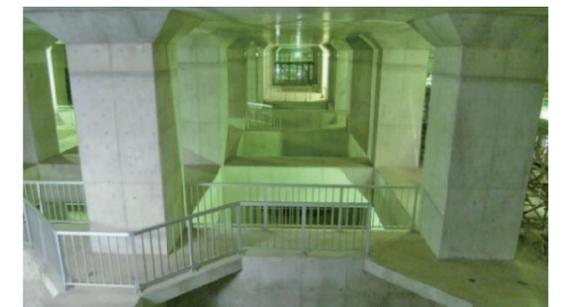
舞岡川遊水地は、幅104.5m×長さ52.5m×深さ15.6m、貯留容量55,000m³の箱型形式の地下式遊水地です。

▲舞岡川遊水地の内部

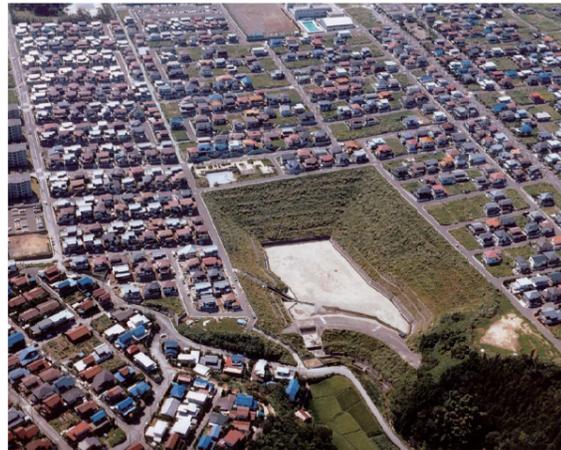
そこで、宅地開発などにあたって雨水調整池や浸透施設などの施設設置を指導しています。

▲開発にあわせて設置された雨水調整池(栄区 桂台2号雨水調整池)

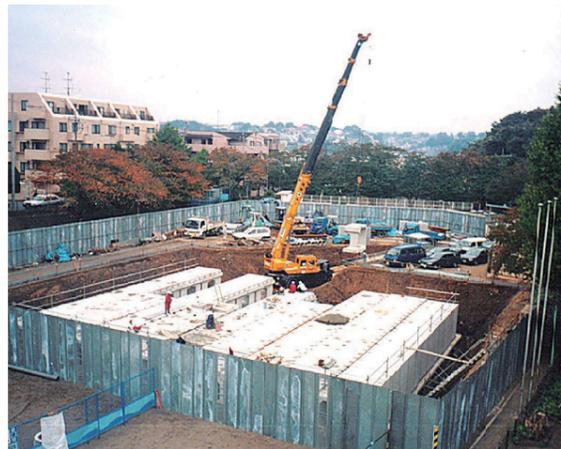
横浜市では、公共・公益施設である学校や公園の敷地内に雨水を貯留・浸透させるための施設を設置しています。

▲校庭での施設整備(北方小学校)

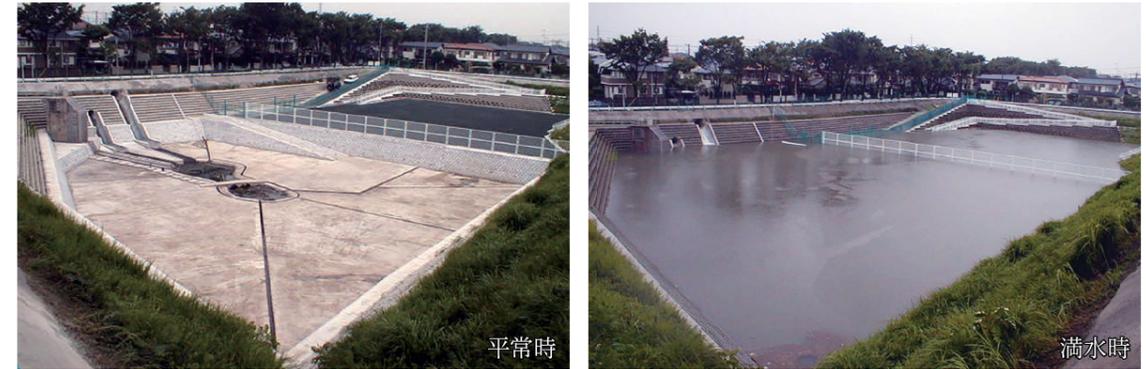
雨水調整池は、集中豪雨などによる雨水を一時的に貯留して少しずつ河川に流すことにより、河川への負担を減らす目的で設置され、河川の水量が急増することによる洪水被害を軽減させる役割を果たします。

▲雨水調整池の平常時と満水時の様子

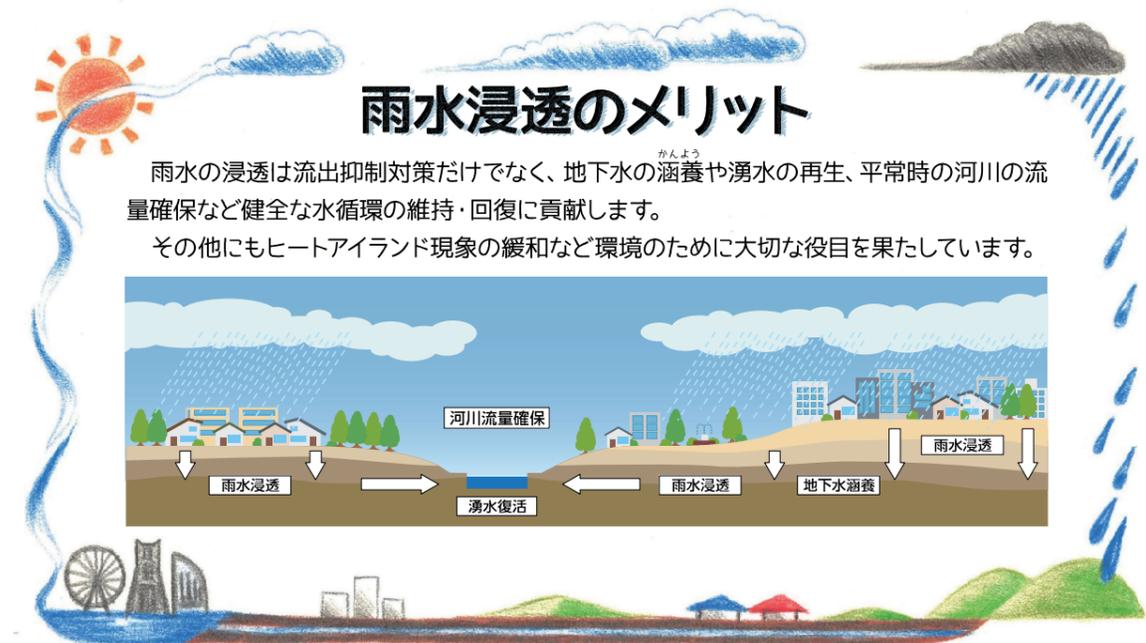
雨水浸透施設は、降雨時に雨水を地下に浸透させることで地表への流出を抑え、河川への負担を軽減させます。浸透施設には雨水浸透ますや雨水浸透管、透水性舗装などの種類があります。

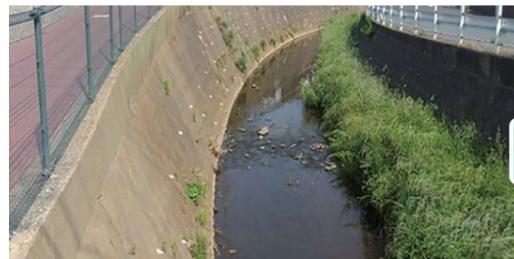
▲対策前

河川や水路の底に土砂が堆積したり、草や木が生え成長したりすると、大雨などによる増水時に洪水が流れにくくなり、浸水被害を引き起こす場合があります。また、洗掘や護岸の破損などが進行すると、護岸崩落等の事故につながる可能性があります。このため、堆積土砂の除去(浚渫)や除草、護岸の補修等を実施しています。

土砂の浚渫・除草の事例(黒須田川)

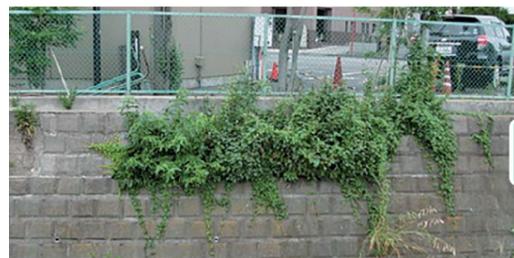
▲対策前

護岸補修の事例(黒須田川)

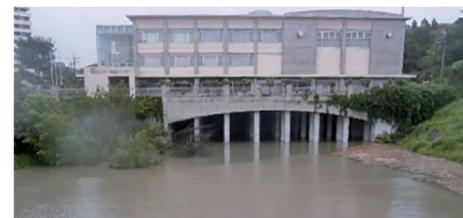
雨水調整池は雨水を溜めるための敷地ですが、人工の地盤をつくることで池の上部空間を有効に活用することが可能となります。地域ケアプラザなどの公共施設のほか、民間企業への貸出しも進めています。

▲上部を地域ケアプラザとして利用(野庭団地第一雨水調整池)

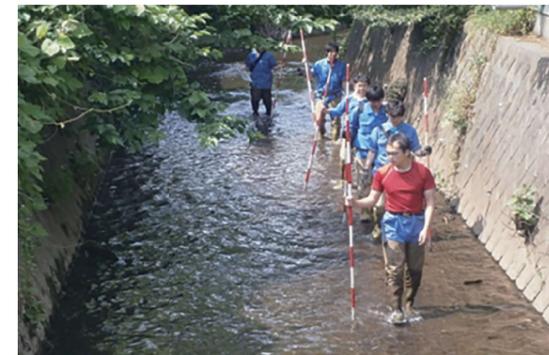
横浜市で管理している河川について、出水期前の5~6月にかけて、職員が目視で護岸や管理用通路等にクラック・陥没・洗掘等の変状が発生していないか確認を行い、応急対応が必要な個所について、速やかに補修等を行っています。

▲河川点検の様子(帷子川)

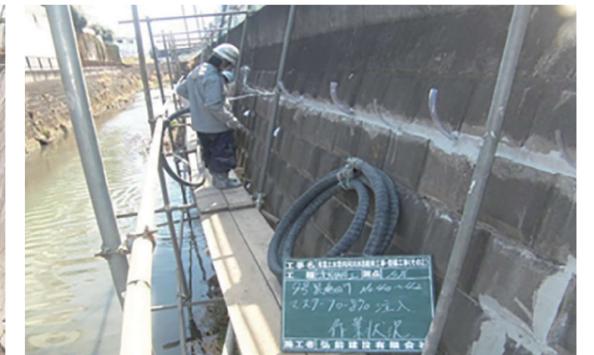
河川護岸等の老朽化の状況を評価し、河川カルテとしてとりまとめています。この河川カルテをもとに長期的な保全計画を策定し、計画的な補修・補強を実施しており、「整備中心・問題発生後の対応」から「予防保全による効率的な維持管理」へシフトしています。

▲保全計画に基づく老朽化対策(黒須田川)

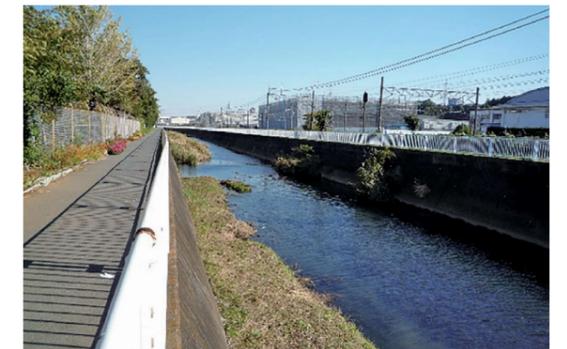
▲鉄道に隣接する特殊堤(平戸永谷川)

災害時に早期復旧が困難な特殊堤(構造の全部または主要な部分がコンクリートや鋼矢板などで築造されている堤防)について、緊急輸送路及び鉄道に隣接する等の条件も踏まえながら、順次、対策検討を進めています。

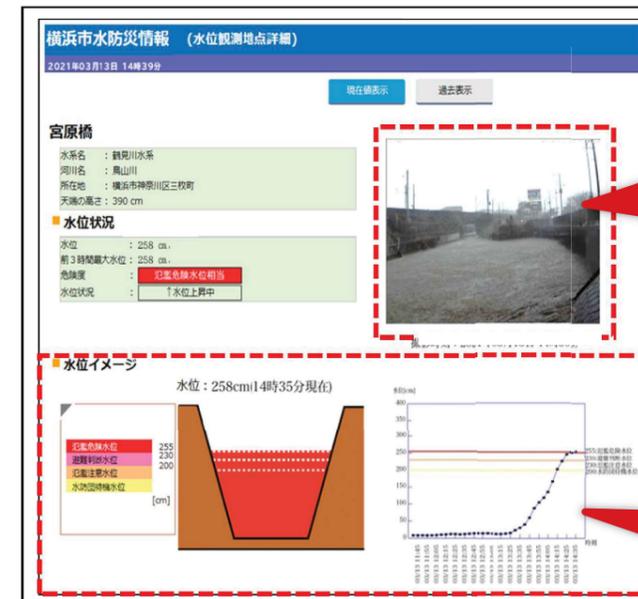
市民の皆様確実に避難していただくため、横浜市ホームページ上の水防災情報により、水位の変化や河川の様子について、リアルタイムで情報提供しています。

監視カメラの映像を見ることができます

現在の水位だけでなく、24時間の水位の変化を見ることができます。

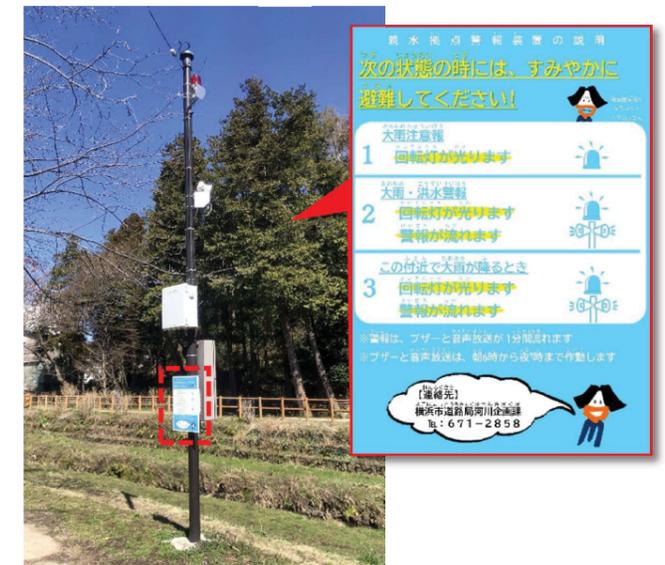
大雨注意報、警報及び現地周辺での雨量情報により、回転灯及び音声アナウンスが作動し、河川増水への注意喚起を行います。

▲ 設置されている警報装置
